## О ПРОДЛЕНИИ СРОКА СЛУЖБЫ БАЛОЧНО-КОНСОЛЬНЫХ МОНОЛИТНЫХ МОСТОВ

О.И. Безбабичева, доцент, к.т.н., С.Н. Краснов, ст. преп.,  
А.С. Лозицкий, ст. преп., ХНАДУ

*Аннотация.* Рассматривается возможность продления срока службы балочно-консольных монолитных мостов с подвесными пролётами. Приводятся характерные дефекты и пути их устранения.

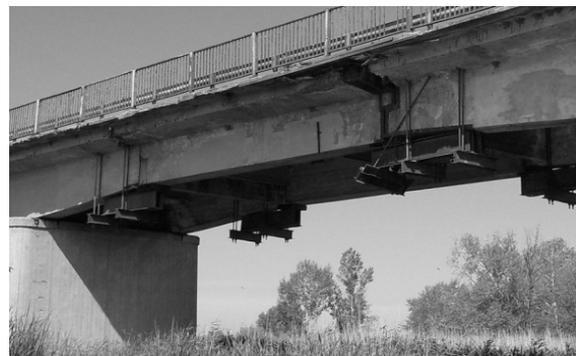
Рис. 2. Закрепление зон опирания подвесок пролета №2 на мосту через р. Орель у с. Пекельне

В 1989 г. при обследовании моста было отмечено полное разрушение столиков опирания подвесного пролетного строения с верхней и нижней стороны в пролете №2. Резиновые опорные части при этом деформировались, частично их выдавило и разрушился бетон опирания. Подвеска (подвесная часть пролета) сдвинулась вдоль моста и просела на величину 9–10 см с верхней стороны и на 5–6 см – с нижней, т.е. произошло заклинивание пролета. Эта ситуация привела к аварийности всего моста. С целью временного усиления узла опирания подвески в пролете №2 было выполнено обетонирова-

ние краевых участков столиков опирания подвески и ее торцов. Однако процесс разрушения узла опирания подвески продолжался, и в 1996 г. в ОНИЛ было выполнено обследование, которое зафиксировало динамику роста разрушения бетона и арматуры, опорных пластин и просадку подвески в пролете №2 в узлах со стороны Харькова. В связи с этим были выданы рекомендации по усилению консолей и подвески в пролете №2. По первому варианту усиление путем добавления арматуры в узлы опирания с бетонированием; по второму варианту рекомендовалось опереть подвесной пролет на металлические опорные консоли. Усиление указанных узлов выполнялось в 1999 г. путем постановки металлических консолей, подвешенных к плите моста. Это решение было предложено и выполнено как временное. За период до 2003 г. произошли значительные изменения и повреждения в одном из четырех узлов опирания подвески. Поэтому в отчете по обследованию моста за 2003 год рекомендовалось рассмотреть вопрос о капитальном усилении конструкций

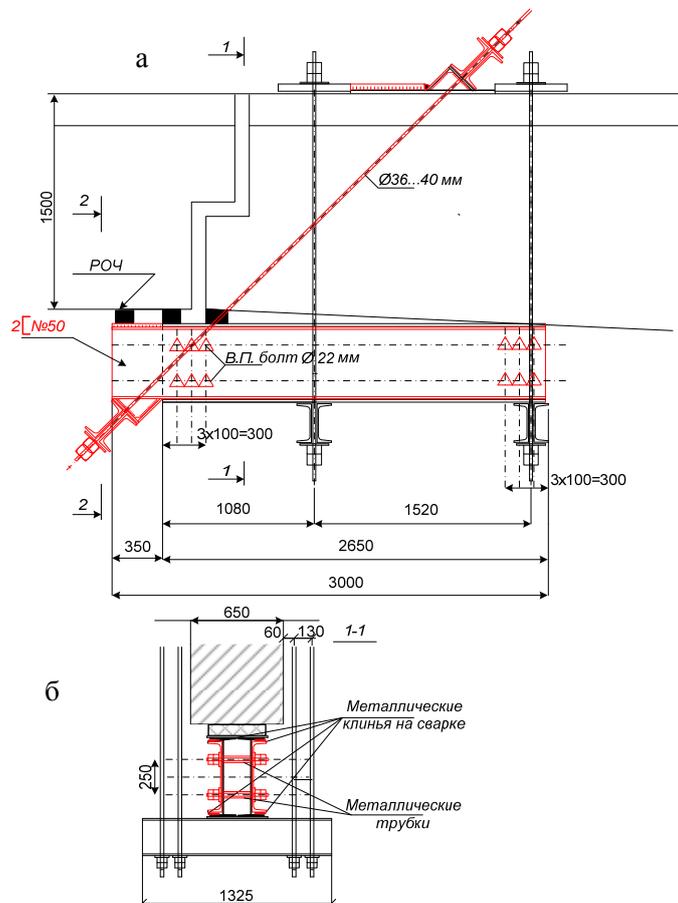
столиков опирания подвески. В феврале 2008 года в ОНИЛ было выполнено специальное обследование узлов опирания подвесок в пролетах и оценено влияние их состояния на несущую способность моста. Было установлено, что за годы, прошедшие после предыдущего обследования, нормальная эксплуатация моста отсутствовала, предписание о контроле состояния опорных частей на этих участках не выполнялось. Такая эксплуатация привела к тому, что мост был отнесен к 5-му дискретному состоянию и признан аварийным с необходимостью незамедлительного капитального ремонта узлов опирания подвесок. В 2008 г. в существующие балки двутаврового сечения №55 было предложено сварить две двутавровые балки №50 с обрезанными с одной стороны полками. Эти элементы крепятся к существующим балкам №55 на сварке по полкам и на болтах с трубчатыми вставками. Консоль крепится тяжами диаметром 40 мм под углом 45° с закреплением их на верхней части главной балки (рис. 3).

Рис. 3. Конструктивное решение действующего временного крепления зон опирания подвесок на мосту через р. Орель у с. Пекельные: а – общий вид; б – вид сбоку от опоры №2

При любом варианте усиления было рекомендовано поднять подвесной пролет до проектного уровня. После принятия в эксплуатацию нового участка дороги рядом и нового моста настоящий мост предлагалось полностью закрыть на капитальный ремонт с заменой железобетонной подвески в пролете №2 на металлическую. Однако при выполнении работ был принят вариант усиления без поднятия подвески. За прошедший период вопрос о капитальном ремонте опорных частей подвески и консолей не был рассмотрен. Кроме того, в 2008 г. ситуация ухудшилась за счет увеличения толщины асфальтобетонного покрытия по сравнению с проектной, а также увеличения грузоподъемности и интенсивности транспортной нагрузки. По результатам обследований моста в 2012 г., ресурс несущих элементов моста составляет 1 год, при условии ограничения давления на ось подвижных нагрузок и снятия дополнительного слоя асфальтобетонного покрытия.

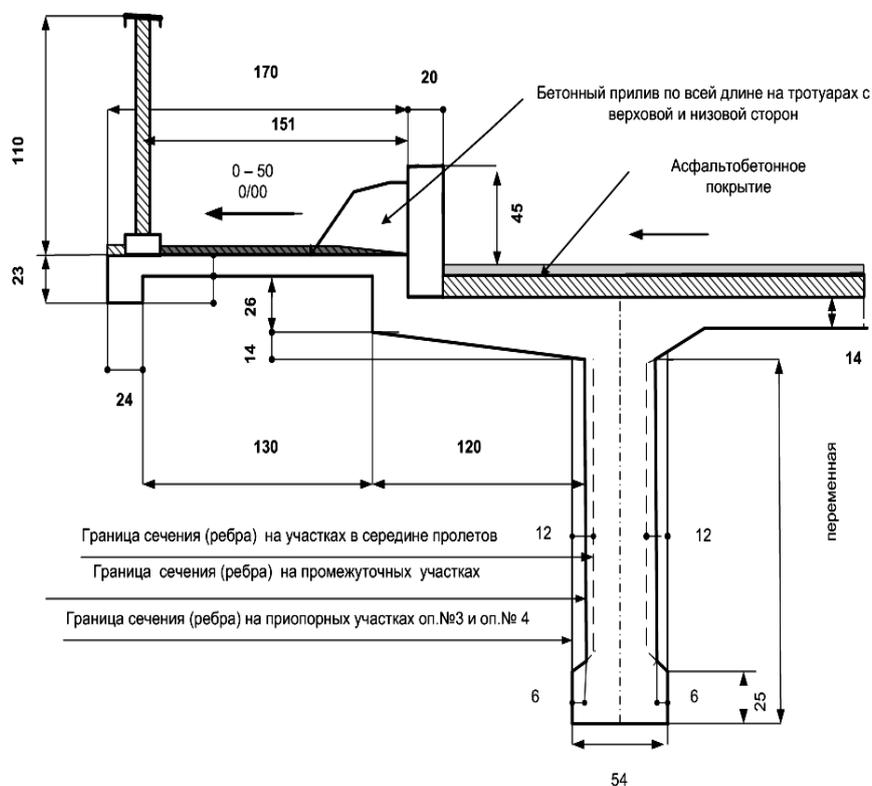
лете. Пролетная схема моста – 8+22,2+33+22,2+8 м. Габарит проезда – 11,71 м. Тротуары –1,46 и 1,50 м. Длина моста – 93,4 м. Проект этого моста был выполнен в 1952 г. Украинской конторой изысканий и проектирования «Союздорпроект» Гушосдора под проектные нагрузки Н-10 и НГ-60. Мост построен в 1952 году. Отмечено, что данное пролетное строение не вполне соответствует типовым решениям. Так, очертания нижнего пояса главных балок во всех пролетах криволинейное, и балки на всей длине, кроме надопорных участков в центральном пролете, – таврового сечения с шириной нижней полки 54 см. Балочная и подвесная части моста состоят из трех главных балок с расстоянием между осями балок 5 м. Нижняя часть главных балок – уширенная (рис. 4).

При обследовании в зоне тротуарных консолей и плиты крайних балок с низовой и верхней стороны по всей длине моста выявлены сквозные трещины, местами с раскрытием до 20 мм, переходящие в плиту главных балок. Некоторые трещины приближаются к ребрам крайних балок. Такой масштабный дефект был отмечен впервые для подобных сооружений балочно-консольной схемы.

Рис. 4. Очертания главной балки и тротуарной консоли моста через р. Уды по данным замеров

Составлена карта трещин. Трещины расположены по всей длине моста с верхней и нижней стороны через 2,5–5 метра. Более активное их развитие наблюдается в первом и третьем пролетах.

10.11.2011 г. были поставлены три гипсовых маяка на трещины для наблюдения за раскрытием (один – с верхней стороны в пролете №3, а два – с нижней стороны). Достоверную причину появления трещин установить сложно, ввиду отсутствия проектной документации и данных о пропуске сверхнормативных нагрузок. Кроме того, с 1952 г. выполнялись только два обследования моста: в 1989 и 2002 гг. В материалах обследования 1989 г. данных об обнаружении таких трещин нет. Возможен как температурный, так и силовой характер трещин. После появления первичных температурных или силовых трещин могло произойти их интенсивное развитие из-за нарушенного водоотвода с проезжей части, обратных уклонов тротуаров, отсутствия гидроизоляции, совместного воздействия воды, солей, льда и температурных перепадов. Вблизи трещин видны участки увлажненного бетона, сталактиты, потеки выщелачивания, отслоения бетона, следы коррозии арматуры. Кроме того, возможно, появление таких трещин и разрушений связано с недостатком конструкции монолитных тротуаров такого типа. Обследования зоны тротуаров показали, что имеется наклон наружу стоек перильного ограждения, что может быть признаком наклона тротуара. Следует отметить, что типовая ширина тротуаров подобных монолитных мостов составляла 0,75 м. На обследуемом сооружении ширина тротуаров в 2 раза больше. По данным измерений, прочность бетона плиты тротуаров береговой консоли составляет 14,5 МПа (В 28), в зонах трещин: 9 – 10,5 МПа (В18–В20). Был выполнен расчет плиты с учетом фактической прочности бетона. Также на данном сооружении имеются дефекты 1-ой и 2-ой категорий:

Остаточный ресурс сооружения – 1 год. В рекомендациях по содержанию моста через р. Уды отмечено, что увеличить ресурс данного мостового сооружения возможно, если выполнить работы по восстановлению (замене) консольных частей плит пролётных строений с устранением аварийности тротуарных зон, а также устранив дефекты в местах опирания подвесных пролетов. Следует отметить, что опоры указанных мостов массивные, монолитные, на свайном основании, отличаются капитальностью и требуют незначительных восстановительных работ.
