ИЗНОСОСТОЙКОСТЬ ПОРШНЕЙ С КОРУНДОВЫМ СЛОЕМ И СЕРИЙНЫХ ПОРШНЕЙ В УСЛОВИЯХ ДЛИТЕЛЬНОЙ ЭКСПЛУАТАЦИИ ДИЗЕЛЕЙ МАНЕВРОВЫХ ТЕПЛОВЗОВ ЧМЭ-3

**В.В. Шпаковский, доцент, к.т.н.,
Национальный технический университет «ХПИ»**

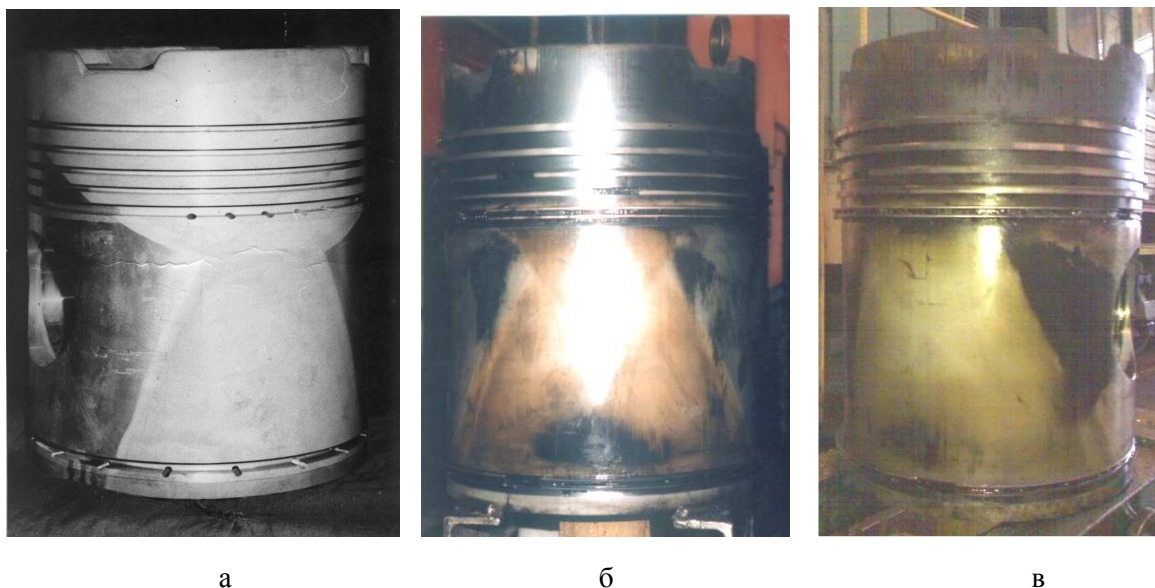
Рис. 1. Поршень с корундовым слоем дизеля тепловоза ЧМЭ-3 №6830: а – до испытаний, б – после наработки 93660 моточасов, в – после наработки 114676 моточасов

ремонта в 2008 г. двигатель был разобран, проведен микрометраж и осмотр поршней. Износ практически отсутствовал на цилиндрической части головки, но на цилиндрической части поршня стал заметен износ корундового слоя, появился нагар толщиной 50-80 мкм. на головке, кольцевых канавках и на днище поршня. На рис. 1 приведены фотографии поршня первого цилиндра. На рис. 1, а – фотография нового поршня с корундовым поверхностным слоем на головке, кольцевом поясе и на рабочей части боковой цилиндрической поверхности. На рис. 1, б – фотография того же поршня после 12 лет эксплуатации, а на рис. 1, в – после 15 лет эксплуатации.

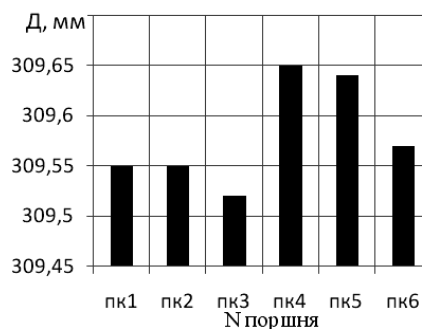
Размеры контролируемого диаметра поршней, на расстоянии 50 мм от края юбки, находятся в пределах допустимых значений (рис. 2).

Рис. 2. Размеры диаметров поршней с корундовым слоем после наработки 114676 моточасов

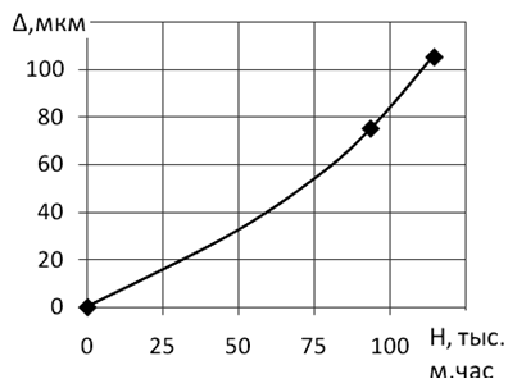
Рис. 3. Среднее значение величины износа 6 поршней с корундовым слоем за весь период наработки

Как видно из графика, износ поршней постепенно растёт, но скорость износа со временем нарастает. Ширина верхних кольцевых канавок поршней также не выходит за пределы допустимых значений (рис. 4).

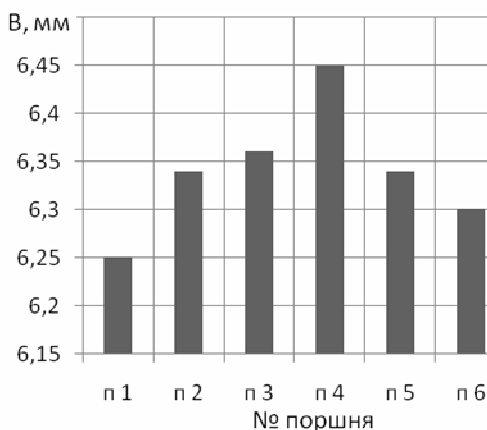
Рис. 4. Ширина верхних кольцевых канавок поршней с «корундовым» слоем после наработки 114676 моточасов

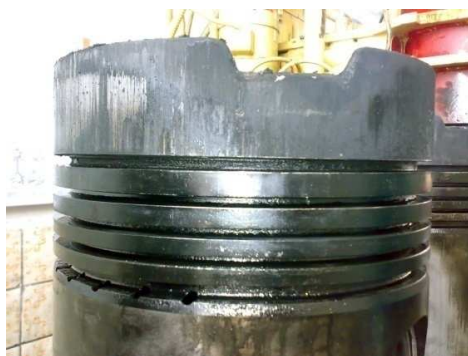
нены 3 ЦПГ в 3-ем, 4-ом и 6-ом цилиндрах. Контрольные наблюдения ЦПГ дизеля тепловоза ЧМЭ-3 №6835 осуществлялись 12.1995 г., 12.1999 г., 07.2002 г., 2005 г. и 09.2008 г. После капитального ремонта 07.2002 г. серийный дизель отработал до 13.10.2008 г. 46512 моточасов. При осмотре серийных поршней дизеля тепловоза ЧМЭ-3 №6835 13.10 2008 г. был установлен значительный износ цилиндрической части головки поршней, а износ верхних кольцевых канавок превышал допустимые значения (рис. 5).

Рис. 5. Серийный поршень дизеля тепловоза ЧМЭ-3 №6835 после наработки 46512 моточасов

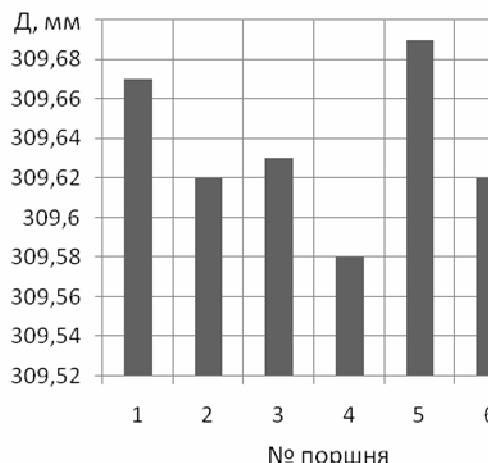
Размеры диаметров цилиндрической части поршней ещё не вышли за пределы допустимых значений (рис. 6), но из-за значительного износа верхних кольцевых канавок и цилиндрической части головок поршни были признаны непригодными к дальнейшей эксплуатации. Срок их службы составил 46512 моточасов.

Рис. 6. Размеры поршней серийного дизеля после наработки 46512 моточасов на 13.10.2008 г.

Ширина верхней кольцевой канавки первого поршня была равна 8 мм, второго – 7,5 мм, третьего – 7,2 мм, пятого – 8,2 мм и шестого – 7,8 мм. Размеры вышли за пределы допуска даже для ремонтных размеров ширины кольцевых канавок. Только на 4-ом поршне ширина канавок удовлетворяла техническим требованиям.
