Рубан Дмитро Петрович, канд. техн. наук, доцент, ПАТ «Черкаський автобус», [ruban\\_dimon@ukr.net](mailto:ruban_dimon@ukr.net)

### **ОЦІНКА ВПЛИВУ ВВЕДЕННЯ ПЛОЩАДОК НИЗЬКОГО ВХОДУ "LOW-ENTRY" В СТРУКТУРУ НЕСІВНОГО КУЗОВА НА РЕСУРСНІ ХАРАКТЕРИСТИКИ АВТОБУСА В ЕКСПЛУАТАЦІЇ**

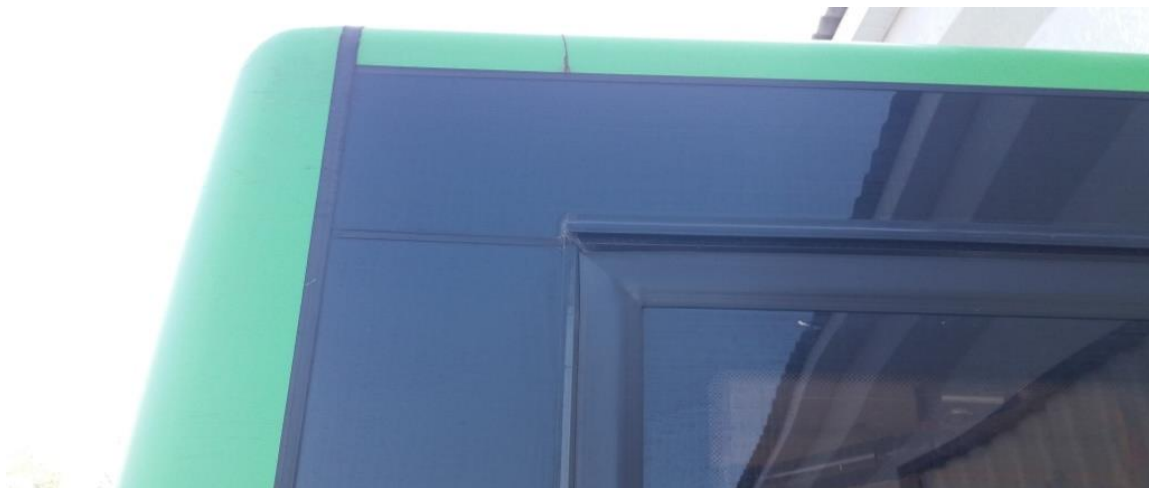
Зокрема для модифікації автобуса А092Н6 з забудовою площадки „low-entry” у задньому звісі при пробігу близько 50 тис. км утворюються тріщини даху навпроти передніх та задніх пасажирських дверей (рис.1).

Рисунок 1 – Тріщина даху над задніми пасажирськими дверима

Таку несправність можна пояснити послабленням каркасу правої боковини каркасу кузова та накопиченням пасажирів поблизу дверей.

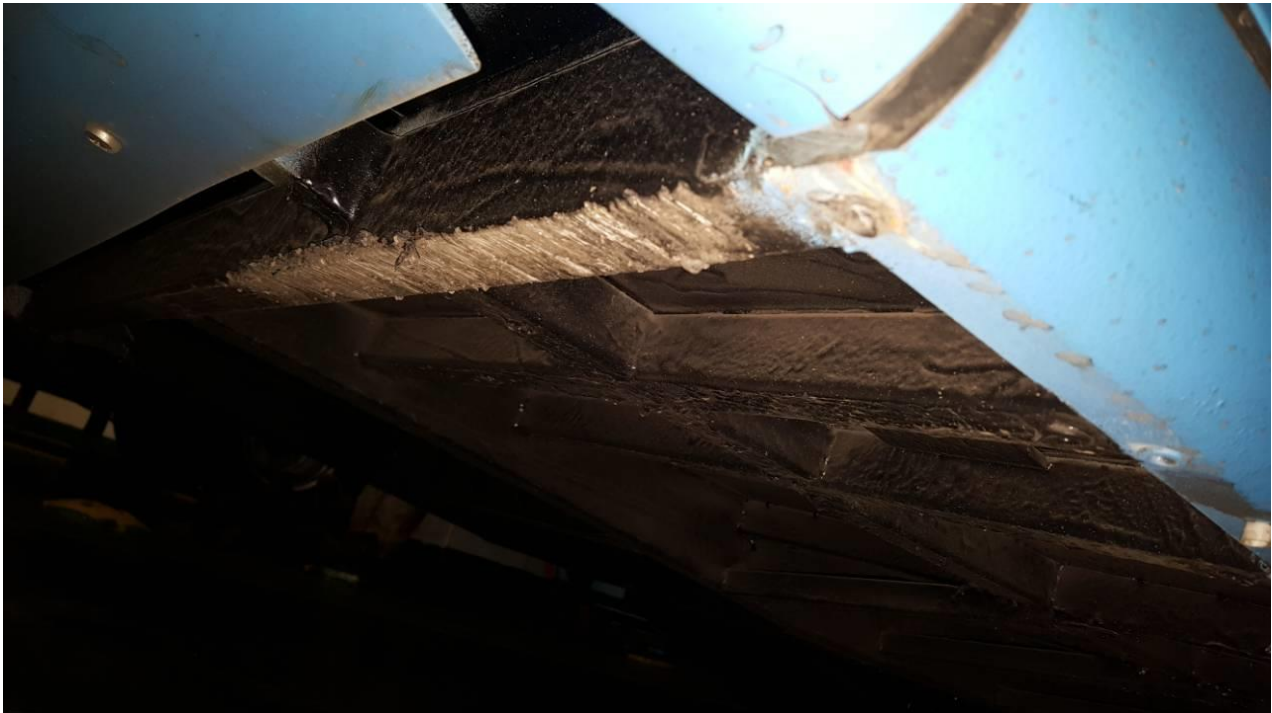
На додачу до перевантажень суттєвий вплив мають і дороги низької якості: неякісно прокладена бруківка, вибоїни, горби тощо. В результаті такої експлуатації можуть виникати пошкодження в задній частині кузова (рис.2).

Рисунок 2 – Пошкодження поперечини в задній частині кузова

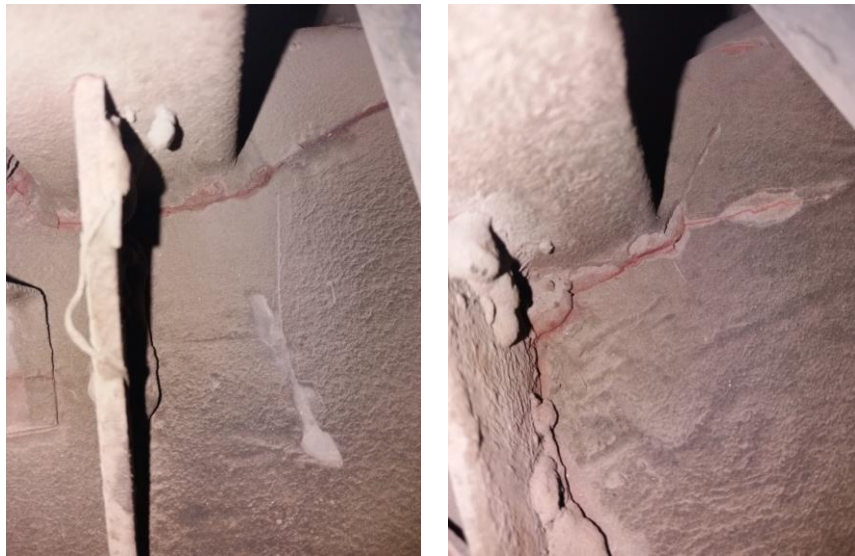
Також виникають проблеми і з передньою частиною каркасу кузова. В результаті експлуатації при пробігу близько 60 тис. км утворюються тріщини каркасу основи. Пошкоджуються основні повздовжні лонжерони перерізом 140x60x3 мм (це стосується у першу чергу правого лонжерона) (рис. 3). Також розтріскуються труби, що з'єднують цей лонжерон із правою боковиною (рис. 4). Пошкодження правої частини пояснюється більшим навантаженням на праву сторону автобуса, рухом по обочині, ударами об бордюри тощо.

Рисунок 3 – Тріщини правого лонжерона перерізом 140x60x3 мм

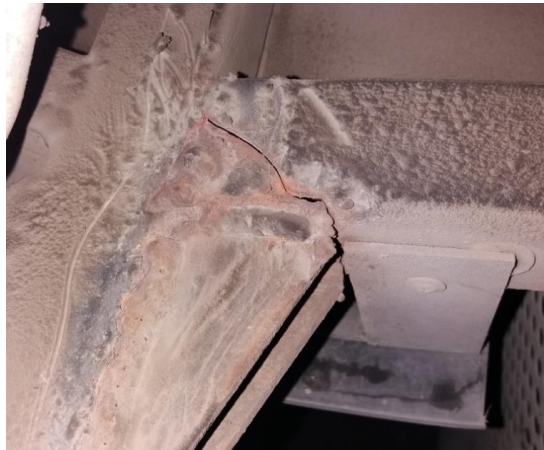
Рисунок 4 – Тріщина труби каркасу основи кузова в передній частині

Таким чином реалії експлуатації з перевантаженням автобусів за рахунок формування додаткової площі для стояння пасажирів на площадках типу “low-entry” у поєднанні з реаліями незадовільного стану доріг призводять до поломок каркасу кузова в гарантійний період при пробігах до 100 тис. км та термінах експлуатації менше двох років. Це у свою чергу обумовлює і доцільність перегляду-уточнення граничних умов для розрахунку МКЕ каркасу кузова з врахуванням нерівномірності розподілу стоячих пасажирів по поздовжній осі кузова та відповідного вдосконалення структури та сортаменту труб каркасу кузова.
