АНАЛІЗ РЕЗУЛЬТАТІВ ОБСТЕЖЕННЯ ІСНУЮЧОГО ПОКРИТТЯ АВТОМОБІЛЬНОЇ ДОРОГИ М-06 КИЇВ-ЧОП

*Колінов Д.О., студент гр. Д-36т1-21,
Воловик О.О., к.т.н. доц. кафедри БЕАД
Харківський національний автомобільно-дорожній університет*

Ділянка, що підлягала обстеженню, є частиною міжнародної автомобільної дороги М-06 «Київ-Чоп» у межах Житомирської області (обхід міста Житомир).

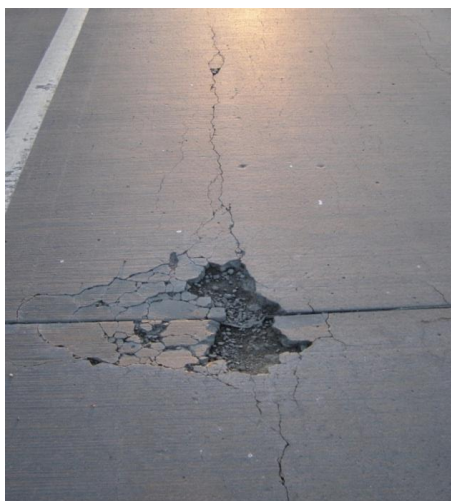
Рисунок 1 – Руйнування у вигляді вибоїн з сіткою тріщин в зоні перехрещення деформаційного шва стиску та поздовжньої тріщини

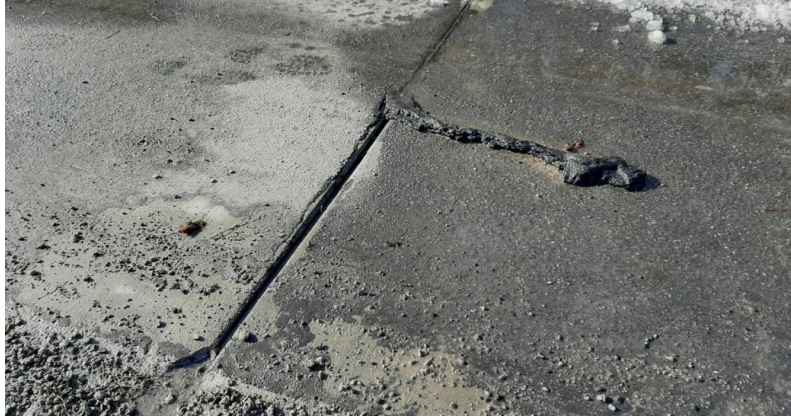
Рисунок 2 – Розгерметизовані деформаційні шви

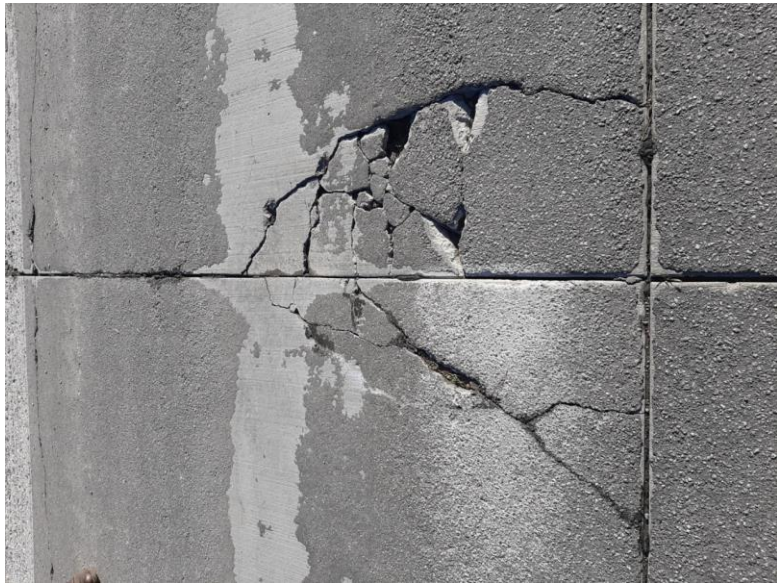
Рисунок 3 – Проломи, які утворилися у кутах суміжних цементобетонних плит

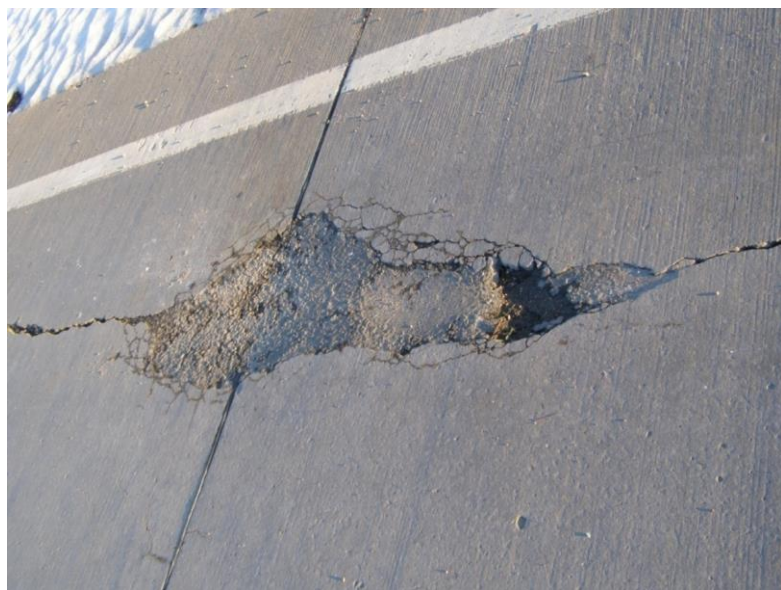
Рисунок 4 – Подальше руйнування відремонтованих вибоїн

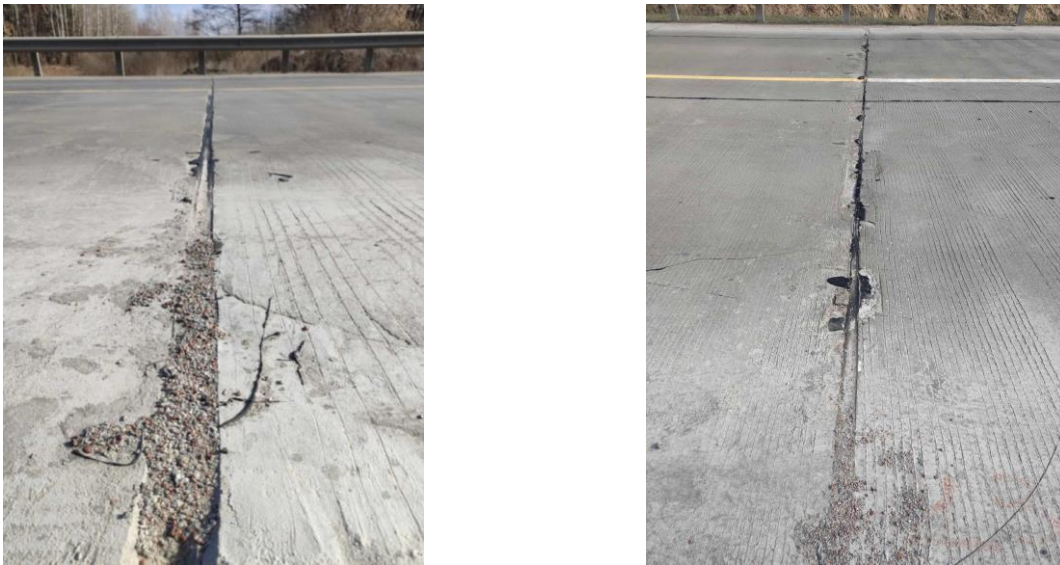
В процесі обстеження правого проїзду встановлено наявність деформаційних швів з розтрісканими кромками цементобетонних плит (рис. 5), а також ділянка площею близько 350 м² з лущенням поверхні покриття.

Рисунок 5 – Зруйновані кромки цементобетонних плит

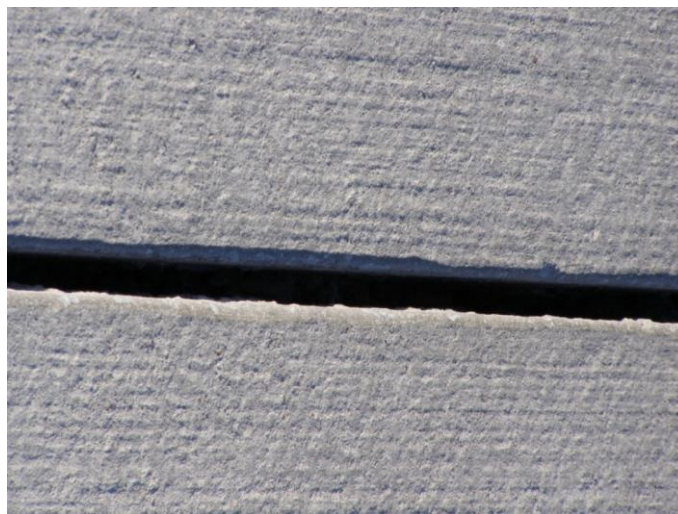
У процесі обстеження покриття правого проїзду виявлено відсутність герметизуючого матеріалу в деформаційних швах стиску та розширення починаючи від км 141+700 до км. 151+730 (рис. 6).

Рисунок 6 – Приклад не загерметизованих деформаційних швів
