КАПІТАЛЬНИЙ РЕМОНТ МОСТУ ЧЕРЕЗ РІЧКУ БАЛАКЛІЙКА

*Матисек М.В., директор
Ступник Є.М., ГІП
ТОВ «Харківмістдорбуд», м. Харків*

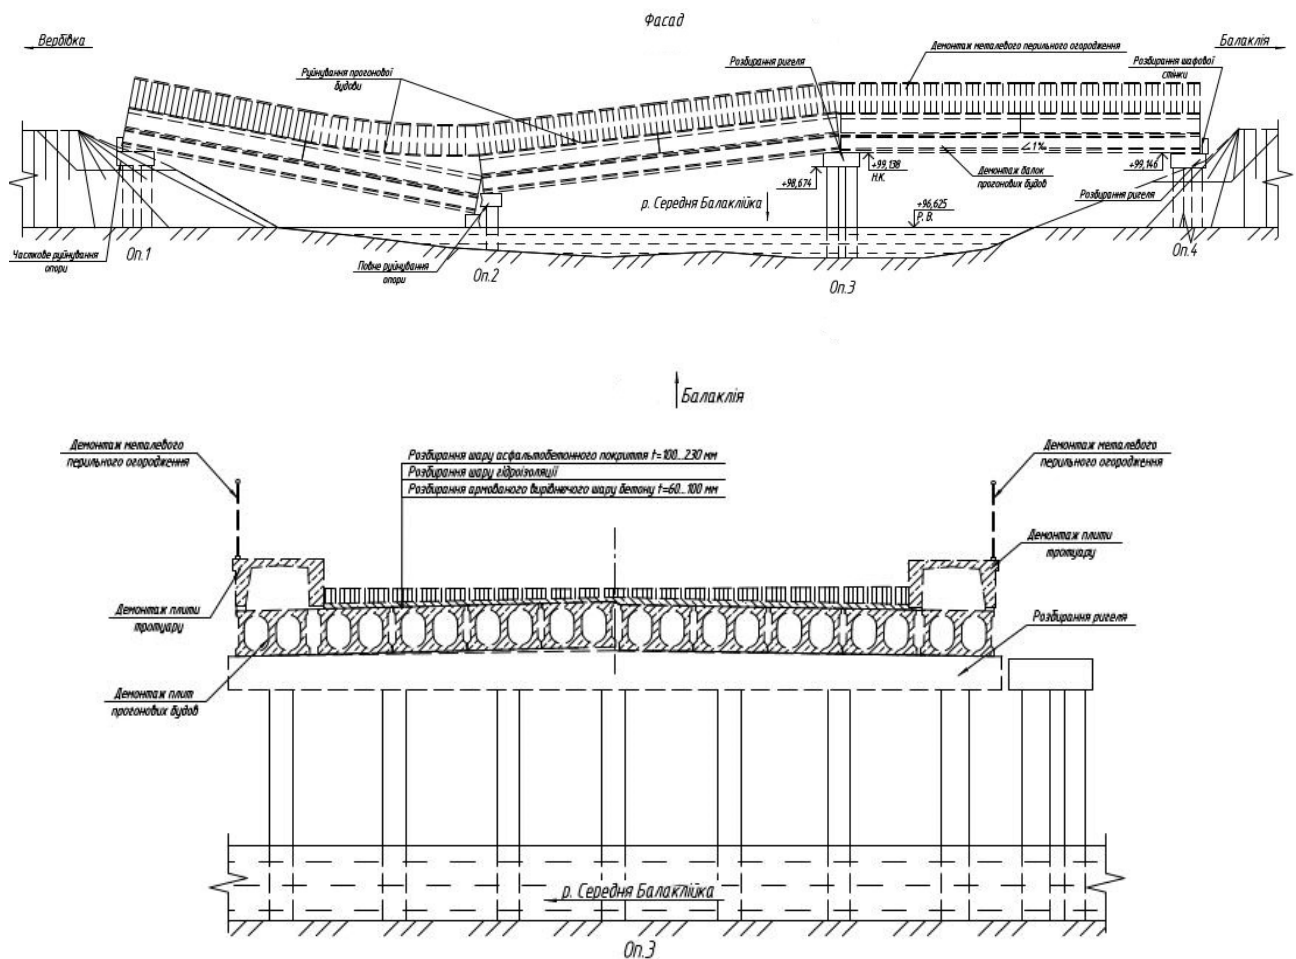
На момент обстеження, внаслідок бойових дій був зруйнований ригель проміжної опори №2, внаслідок чого конструкції прогонових будов №1-2, №2-3 частково зруйновані із завалюванням у підмостовий простір.

- руйнування прогонових будов №1-2, №2-3 із завалюванням у підмостовому руслі (рис. 1);
- локальне руйнування захисної шару бетону з оголенням та корозією арматури плит прогонової будови №3-4;
- сліди замокання бетону плит прогонової будови №3-4 з вилуговуванням цементного каміння та біологічною корозією.

Рисунок 1 – Руйнування прогонових будов мосту

- Виконати демонтаж пошкоджених конструкцій мосту, які не підлягають відновленню, а саме: конструкції мостового полотна разом із існуючими плитами на прогонових будовах №1-2, №2-3 та частини опори №2.

- Встановити нові плити/балки всіх прогонових будівель за прийнятою новою схемою споруди.
