ОЦІНКА ТЕХНІЧНОГО СТАНУ МОСТУ ЧЕРЕЗ Р. СІВЕРСЬКИЙ ДОНЕЦЬ А/Д Н-26 ЧУГУЇВ – МІЛОВЕ КМ2+852 В С. МАЛИНІВКА

*Валько С.О. ДМ-51-21, Ніконов В.О. ДМ-41-18
Науковий керівник: к.т.н., доцент Бережна К.В.
Харківський національний автомобільно-дорожній університет*

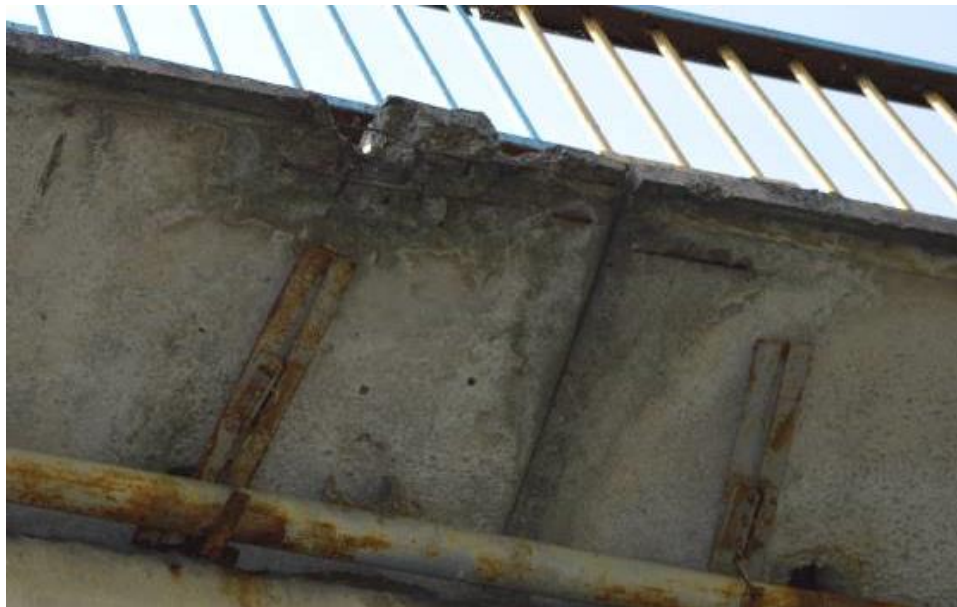
Елементи проїжджої частини. Мостове полотно знаходиться у задовільному стані: пошкодження асфальтобетонного покриття до 7%, напливи біля бордюрів до 5 см, поперечні тріщини в покритті перед в'їздом на міст, пошкодження елементів деформаційних швів, відсутність деформаційних швів на тротуарах, накопичення води на проїзній частині. Товщина шарів покриття перевищує нормативну. Водовідвідні трубки відсутні. Поздовжні та поперечні ухили не відповідають нормативним. Шар гідроізоляції має пошкодження, на тротуарах він зовсім відсутній. Тротуарні блоки з зовнішнього боку мають сліди вилуговування та незначного руйнування бетону. За виявленими дефектами відсоток зносу складає 20%, що відповідає експлуатаційного стану - 3.

Рисунок 2 – Руйнування захисного шару бетону з оголенням і корозією арматури тротуарних блоків

- ремонту асфальтобетонного покриття (з ухилом передбаченим діючими нормативними документами) з відновленням шару гідроізоляції на проїзної частині та улаштуванням гідроізоляції на тротуарах, під час робот **необхідно** перевірити стан вузлів кріплення тротуарних блоків;
- відновленню ґрунту насипу на підходах та лобових укосах;
- укріпленню укосів бетоном;
- улаштуванню водовідводу на підходах до мосту;
- улаштуванню підходів до тротуарів.

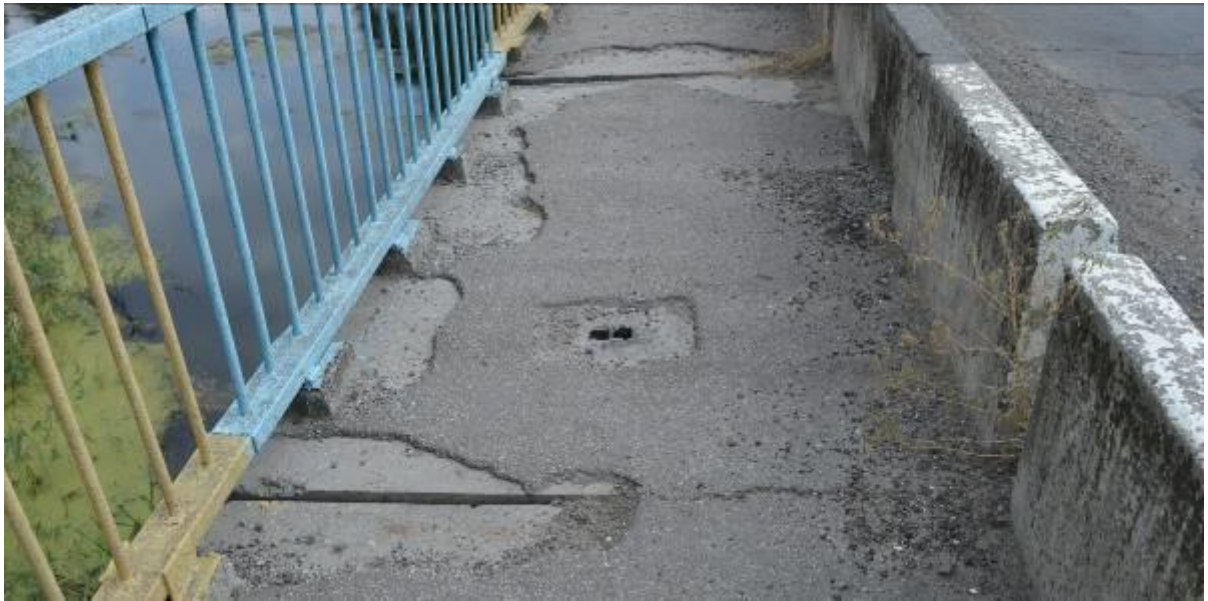
Рисунок 3 – Руйнування асфальтобетонного покриття на тротуарах

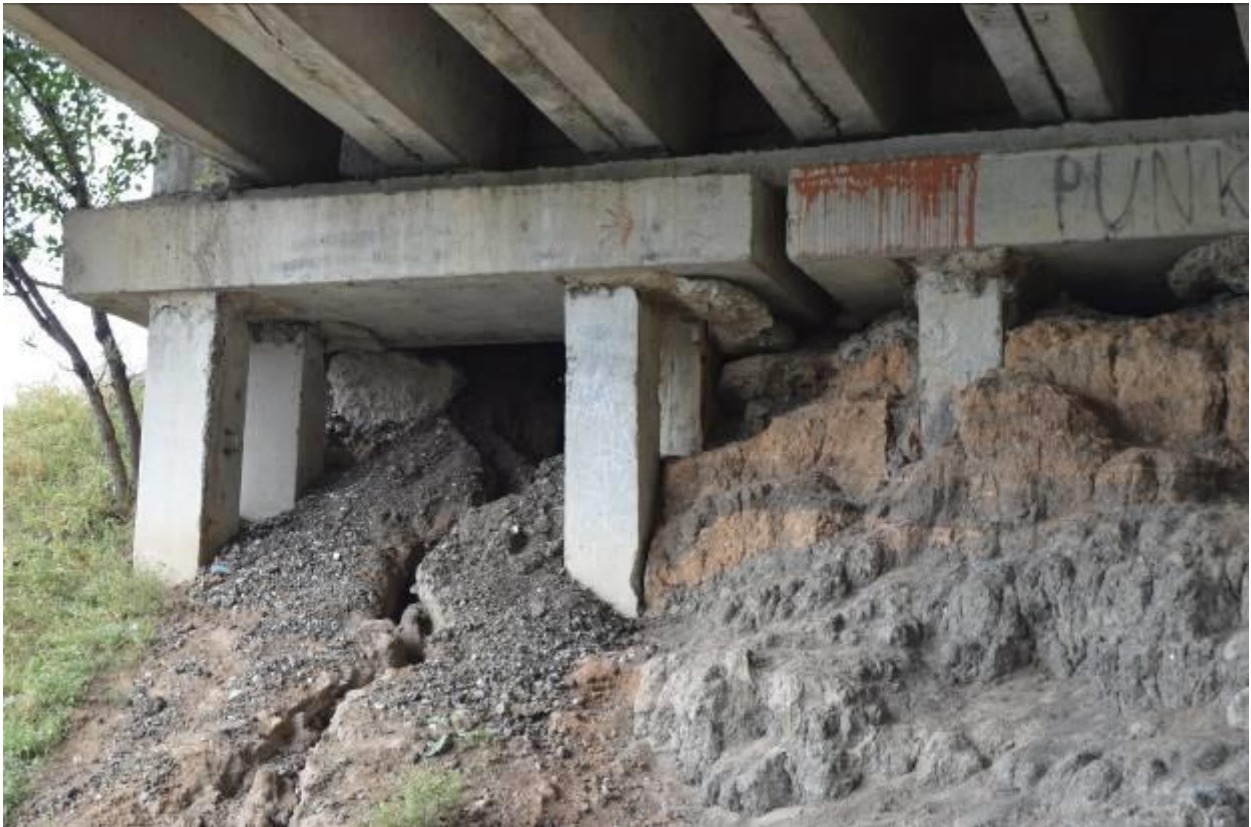
Елементи підходів. На підходах до проїзної частині мосту відмічається сітка поперечних тріщин, незначні просідання. На підходах до тротуарів – значні руйнування насипу ґрунту, перехідні плити відсутні. Лобові відкоси мають значні поверхні руйнування, під перехідними плитами ОП 1 є порожнини. Експлуатаційний стан підходів -4.

Рисунок 4 – Руйнування лобових укосів берегової опори ОП 7

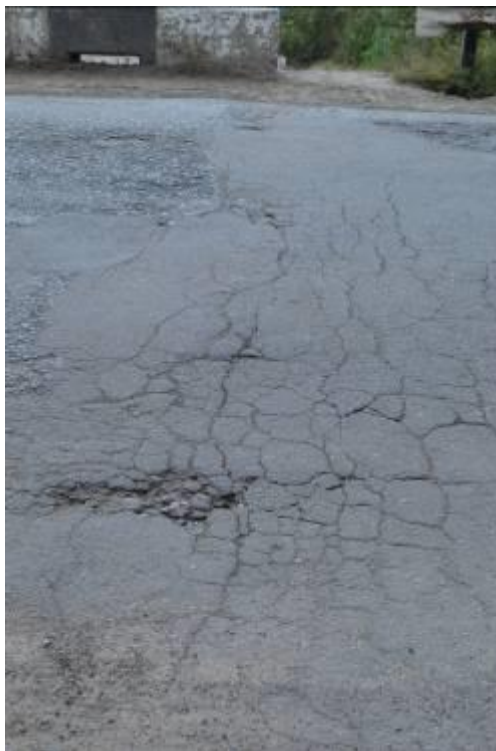
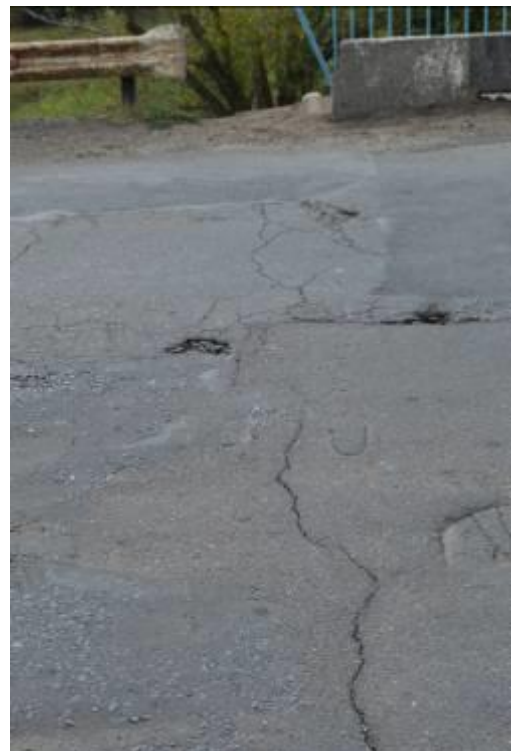
Рисунок 5 – Сітка тріщин в асфальтобетоні на підходах до моста
