ХАРАКТЕР И ПРИЧИНЫ РАЗРУШЕНИЯ ШЕСТЕРЁН ДОРОЖНО-СТРОИТЕЛЬНЫХ И СЕЛЬСКОХОЗЯЙСТВЕННЫХ МАШИН

**С.И. Бондаренко, доцент, к.т.н., В.А. Карпенко, профессор, д.т.н.,
Е.А. Нестеренко, ассистент, ХНАДУ,
Л.В. Пирогова, инженер, Харьковский тракторный завод**

Аннотация. Исследованы характер разрушения и причины выхода из строя шестерён тракторов и бульдозеров, даны рекомендации по повышению долговечности и надёжности шестерён.

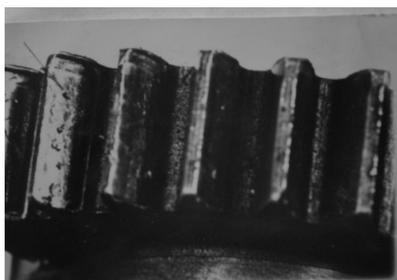
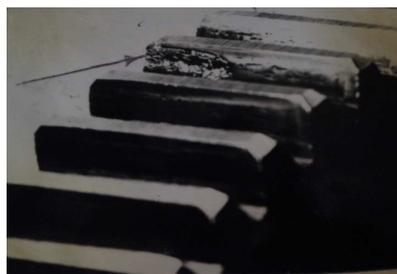
Рис. 1. Питтинги на рабочей поверхности зубьев шестерён: а – начальная стадия; $\times 1/3$, б – значительное выкрашивание (указано стрелкой); $\times 3/4$

Образованию питтингов способствуют дефекты макроструктуры (поры, неметаллические включения и т.п.), недостаточная твердость и толщина цементованного слоя, попадание в зацепление посторонних частиц и т.п.

Повышения сопротивления выкрашиванию можно достичь оптимальным изменением радиусов кривизны сопряжённых профилей, повышением твердости поверхности зубьев и прочности сердцевины, а также точности изготовления и монтажа зубчатой передачи, правильным выбором смазки, точным соблюдением режимов химико-термической и термической обработки.

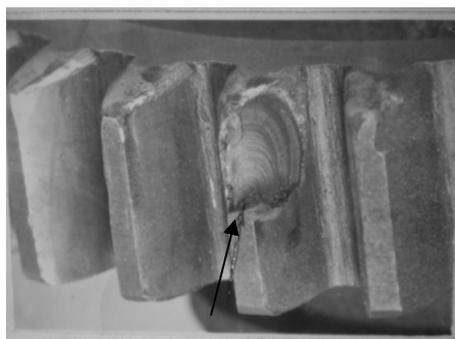
Рис. 2. Усталостное разрушение при изгибе зуба шестерни; $\times 3/4$

На изломе виден очаг зарождения усталостной трещины (отмечен стрелкой) и фронтальные линии её скачкообразного перемещения.

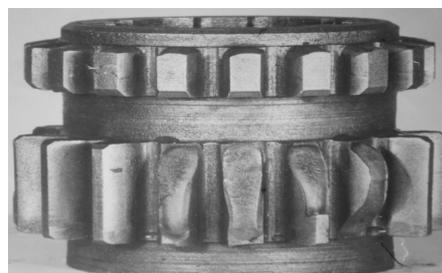
Рис. 3 иллюстрирует разрушение зубьев шестерни из-за усталости при изгибе, вызванное завышенной глубиной нитроцементованного слоя и несоответствием структуры техническим условиям.

Рис. 3. Нитроцементованная шестерня из стали 25ХГТ: а – разрушение зубьев из-за усталости при изгибе; $\times 1/4$; б – микроструктура нитроцементованного слоя; $\times 400$; (при печати уменьшено в 1,6 раза)

Глубина нитроцементованного слоя составила 2,2–2,3 мм, что почти в 2 раза превышает требуемую глубину (0,8–1,3 мм). Наличие

грубой карбонитридной сетки значительно охрупчивает слой и снижает усталостную прочность при изгибе и контактную выносливость.

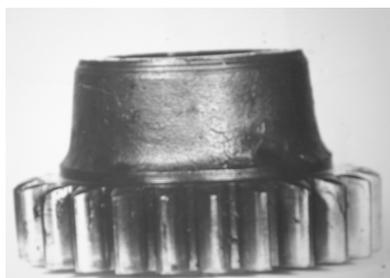
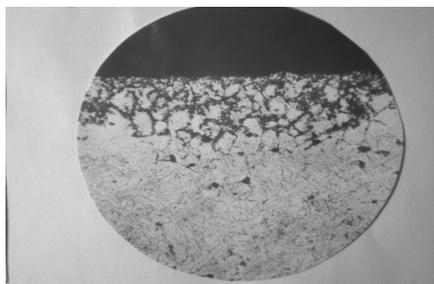
На рис. 4, а показан износ зубьев шестерни в результате недостаточной интенсивности охлаждения в процессе закалки и образования, наряду с мартенситом, участков троостита, особенно во впадинах (рис. 4, б).

Рис. 4. Износ рабочей поверхности зубьев шестерни (а); и структура нитроцементованного слоя (б); а – $\times 1/9$; б – $\times 400$; (при печати уменьшено в 2 раза)

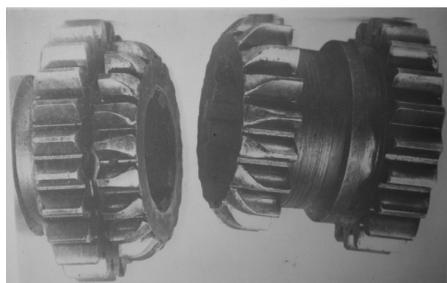
Торцевой износ шестерён коробки передач имеет место в результате периодического переключения передач (рис. 5).

Рис. 5. Торцевой износ шестерён коробки передач; $\times 1/8$

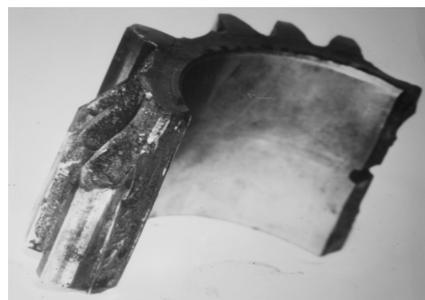
Рис. 6. Разрушение шестерни из-за заниженной глубины цементованного слоя; $\times 1/2$

Рис. 6 иллюстрирует питтинги, выламывание зубьев и разрушение их торцов в результате заниженной в 2 раза глубины цементованного слоя (0,7 мм вместо 1,4 мм).

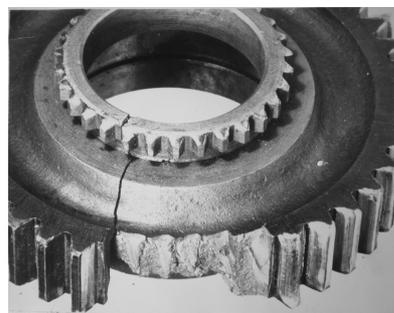
Рис. 7. Разные виды повреждений шестерни коробки передач из стали 25ХГТ вследствие заниженной глубины нитроцементованного слоя; $\times 1/4$

На рис. 7 представлена шестерня коробки передач с цементованным слоем заниженной глубины, в результате чего наблюдается износ поверхности зубьев, выкрашивание нескольких зубьев, трещина усталостного характера, зародившаяся во впадине зуба.

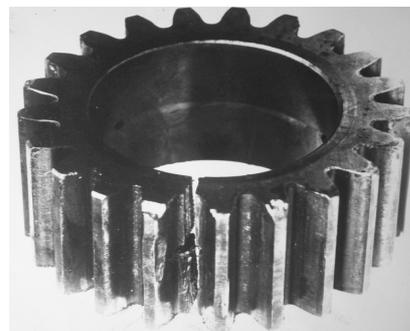
Рис. 8. Повреждения шестерни из-за большой толщины цементованного слоя; $\times 1/2$

На рис. 8 хорошо видны сколы на вершине зубьев шестерни и усталостное разрушение, начавшееся у основания зуба из-за большой толщины цементованного слоя (1,6 мм), что на 0,2 мм превышает требуемую толщину.

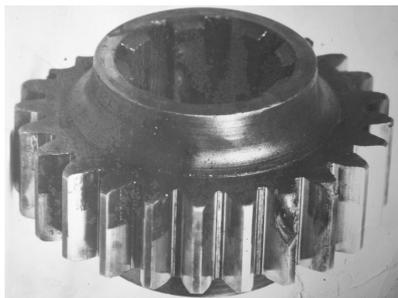
Пониженная твердость поверхности и повышенная твердость сердцевины в результате несоблюдения режимов химико-термической и термической обработки приводит к существенным повреждениям шестерён – износу зубьев, питтингам, сколам (рис. 9) и т.п.

Рис. 9. Повреждения шестерни в результате несоблюдения режимов химико-термической и термической обработки; $\times 1/3$

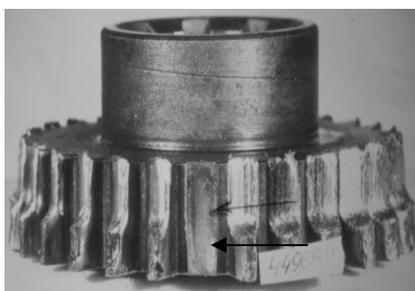
Повреждения нитроцементованной шестерни из-за нарушения режима закалки показаны на рис. 10.

Рис. 10. Износ, разрушение и смятие части зубьев нитроцементованной шестерни из-за неравномерной и некачественной закалки. Один зуб (показан стрелкой) разрушился из-за усталости при изгибе; $\times 1/2$

Увеличение твердости сердцевины свыше 45HRC сопровождается уменьшением остаточных напряжений сжатия в поверхностном слое и снижением усталостной прочности [2].

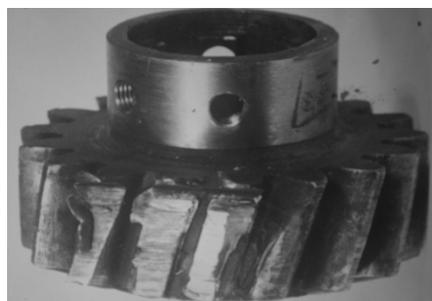
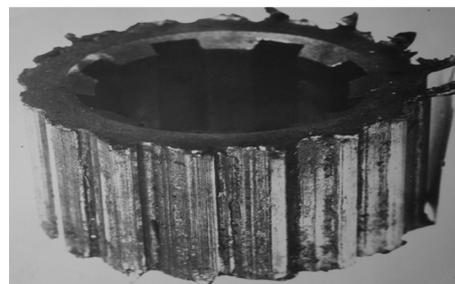
Несоблюдение режимов закалки или вообще её отсутствие приводит к пониженной твердости и в результате – к интенсивному износу, деформациям и преждевременному разрушению деталей (рис. 10 и 11).

Рис. 11. Деформация и выработка зубьев шестерни в результате пониженной твердости (а). Полная выработка зубьев шестерни из-за отсутствия закалки после цементации (б); а – $\times 2/3$; б – $\times 1/4$

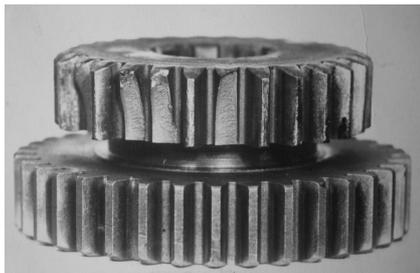
Поломки зубьев шестерён от кратковременной перегрузки представлены на рис. 12 и 14, б. На рис. 13 видны многочисленные косые сколы и поломки под корнем зуба на цементованном венце маховика трактора из стали 25ХГТ, возникшие в результате перегрузки (работа трактора в качестве бульдозера).

Рис. 12. Поломка зубьев шестерни от кратковременной перегрузки; $\times 1/3$

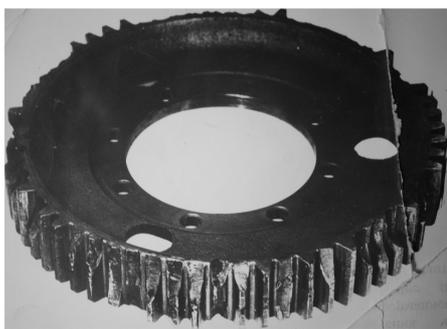
Рис. 13. Разрушение цементованного венца маховика трактора из стали 25ХГТ в результате перегрузки; $\times 1/4$

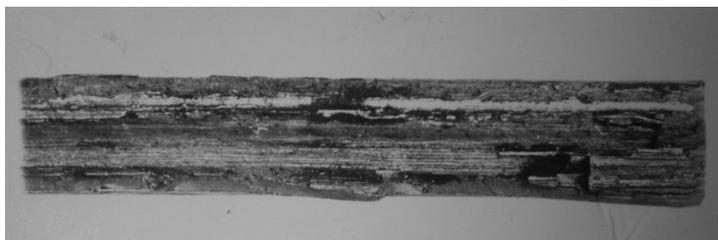
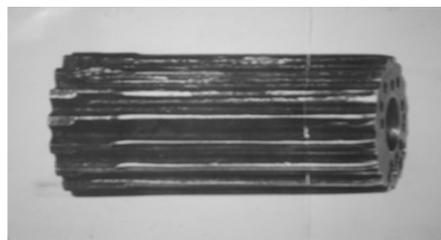
Рис. 15. Разрушение зубьев шестерён из-за скопления неметаллических включений (а) и скопления пор и повышенного количества неметаллических включений (б); а – $\times 1/2$; б – $\times 1/2$

Внезапные поломки зубьев шестерён могут происходить при нагрузках, не превышающих допустимых, из-за дефектов металлургического происхождения (рис. 15) или неправильно проведенной термической (химико-термической) обработки.

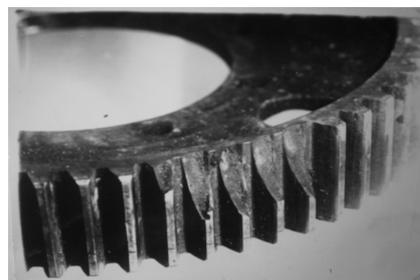
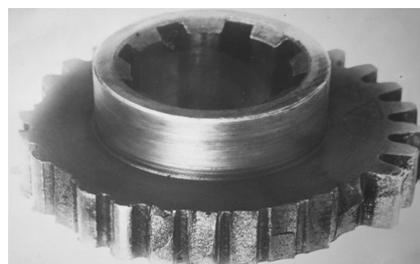
разрушению. Причиной внезапного разрушения деталей может быть также нарушение условий сборки (перекос при монтаже, удары и т.п.) (рис. 14, а).

Рис. 14. Разрушение зубьев венца маховика в виде косо́го скола, возможно, инициированное переко́сом при монтаже (а) и поломка зубьев шестерни под корнем (б) вследствие перегрузки; а – $\times 1/2$; б – $\times 1/4$

Для предотвращения внезапных поломок нужно следить за правильностью монтажа зубчатых соединений и свести к минимуму перегрузки в процессе эксплуатации.
