## ОЦІНКА ВПЛИВУ ВВЕДЕННЯ ПЛОЩАДОК НИЗЬКОГО ВХОДУ «LOW-ENTRY» У СТРУКТУРУ НОСІЙНОГО КУЗОВА НА РЕСУРСНІ ХАРАКТЕРИСТИКИ АВТОБУСА В ЕКСПЛУАТАЦІЇ

Рубан Д. П.<sup>1</sup>, Крайник Л. В.<sup>2</sup>, Рубан Г. Я.<sup>3</sup>,  
<sup>1</sup>ПАТ «Черкаський автобус»,  
<sup>2</sup>Національний університет «Львівська політехніка»,  
<sup>3</sup>Черкаський державний бізнес-коледж

*Анотація.* Проведено оцінку впливу введення площадок низького входу у структуру носійного кузова на ресурсні характеристики автобуса. Наведено реальні приклади пошкоджень кузова та елементів підвіски. Запропоновано перегляд та уточнення граничних умов для розрахунку МКЕ каркаса кузова та вдосконалення структури та сортаменту труб.

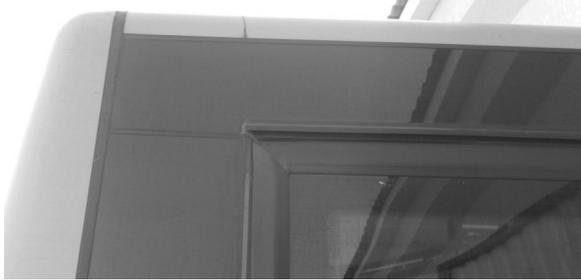
Автобус зі зміненою конструкцією без повноцінних розрахунків проходить дорожні випробування, у процесі яких виявляються слабкі місця та усуваються на підприємстві шляхом опрацювання відповідних технічних рішень. Проблеми рівномірності каркаса [7] можуть виявитись під час експлуатації нових автобусів на міських маршрутах та перевезенні пасажирів. Це призводить до появи полумок (тріщин) каркаса кузова безпосередньо під час гарантійного періоду експлуатації. В цьому випадку автобус підлягає гарантійному ремонту та подальшому вдосконаленню конструкції. Відповідно в експлуатації збільшується час простою, і як результат, завод-виробник та автотранспортне підприємство несуть збитки. Зокрема для модифікації автобуса А092Н6 із забудовою площадки «low-entry» у задньому звісі при пробігу близько 50 тис. км утворюються тріщини даху навпроти передніх (рис. 1) та задніх пасажирських дверей (рис. 2).

Такі несправності можна пояснити послабленням правої боковини каркаса кузова та накопиченням пасажирів поблизу дверей.

Рис. 1. Тріщина даху над задніми пасажирськими дверима

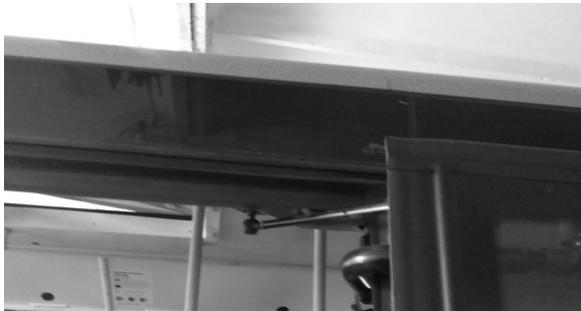
Рис. 2. Тріщина даху над передніми пасажирськими дверима

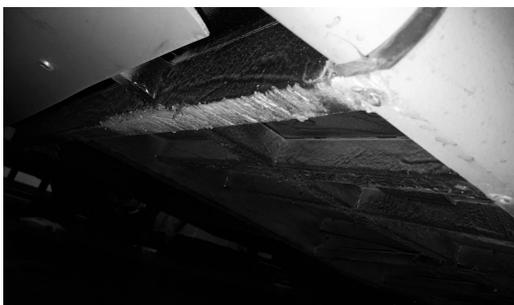
На додачу до перевантажень суттєвий вплив мають і дороги низької якості: неякісно прокладена бруківка, вибоїни, горби тощо. В результаті такої експлуатації можуть виникати пошкодження в задній частині кузова (рис. 3).

Рис. 3. Пошкодження поперечини в задній частині кузова

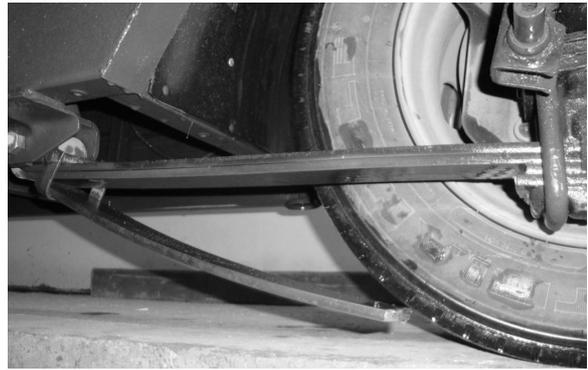
За умов такої експлуатації виходять з ладу елементи задньої підвіски: ламаються ресори (рис. 4), обриваються штоки амортизаторів (рис. 5) та обламуються упори пневморесор (рис. 6).

Рис. 4. Обламування задніх ресор

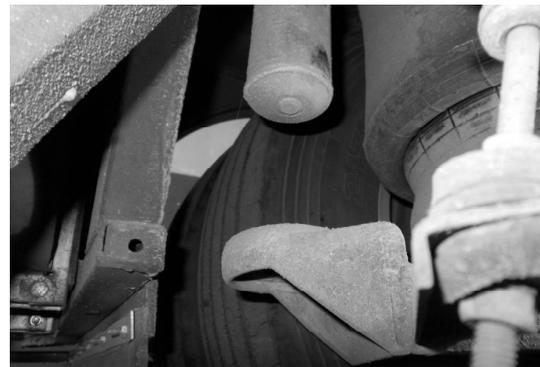
Рис. 5. Обірваний шток амортизатора задньої підвіски

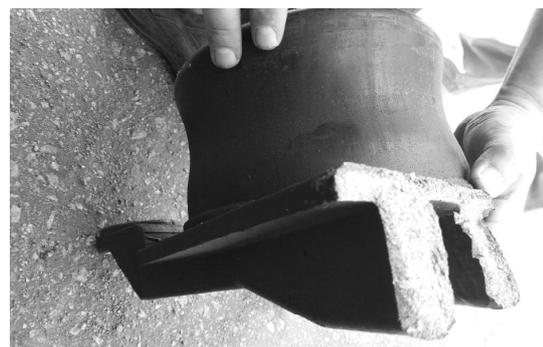
Рис. 6. Обламаний упор пневморесори задньої підвіски

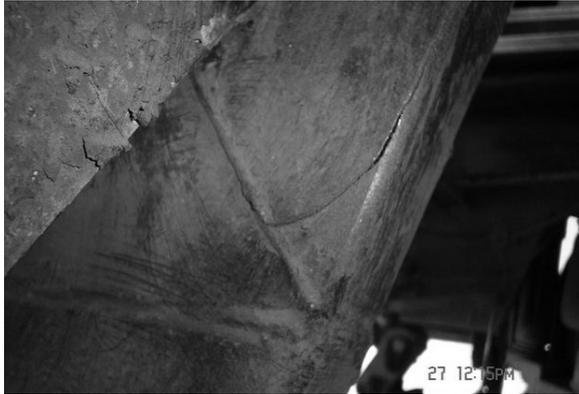
За постійного перевантаження в години пік та пасажирооборотом не менше 1000 пасажирів у день, що є характерним для міст із кількістю населення понад 1 млн жителів (наприклад у м. Київ), є неминучою поява тріщин каркаса основи у задній частині кузова (рис. 7).

Рис. 7. Втомна тріщина каркасу основи кузова в задній частині

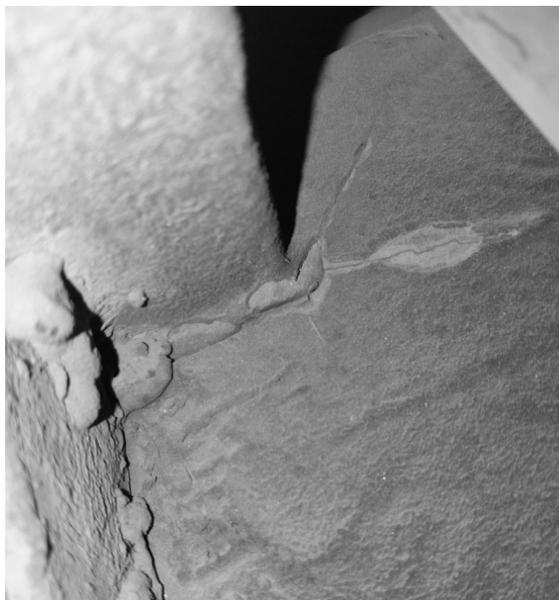
Також виникають проблеми і з передньою частиною каркаса кузова. В результаті експлуатації при пробігу близько 60 тис. км утворюються тріщини каркаса основи. Пошкоджуються основні повздовжні лонжерони перерізом 140×60×3 мм (це стосується у

першу чергу правого лонжерона) (рис. 8). Також розтріскуються труби, що з'єднують цей лонжерон із правою боковиною (рис. 9).

Рис. 8. Тріщини правого лонжерона перерізом 140×60×3 мм

Пошкодження правої частини пояснюється більшим навантаженням на праву сторону автобуса, рухом по узбіччю, ударами об бордюри тощо.

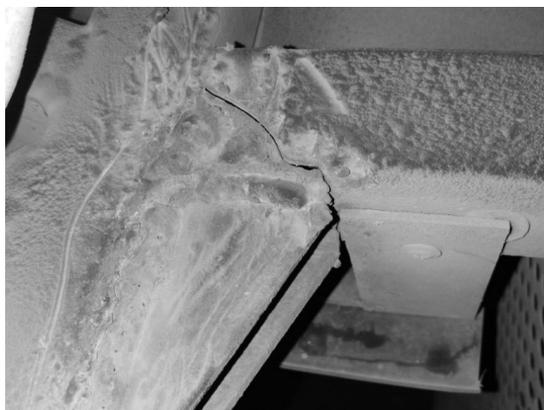
Рис. 9. Тріщина труби каркаса основи кузова в передній частині
