## АНАЛІЗ ПОШКОДЖЕНЬ ПІДЗЕМНИХ СПОРУД ПРИ ЗЕМЛЕТРУСАХ

*Корнейко В.В. ДМ-21-21,  
Науковий керівник: к.т.н., доц. каф. МКБМ Смолянчук Н.В.  
Харківський національний автомобільно-дорожній університет*

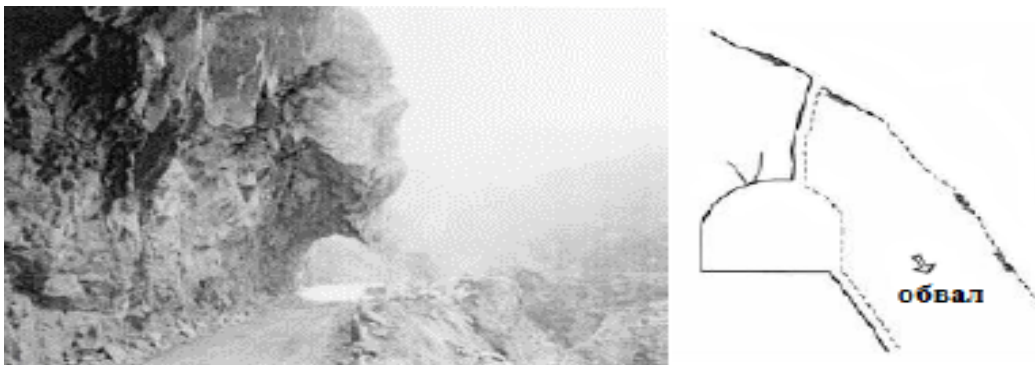
Руйнування тунелів при обваленні відкосів відбуваються тоді, коли тунель розташований паралельно зсувонебезпечного схилу (рис.2). Посилення сейсмічних хвиль при землетрусі відбувається через відбиття від вільної поверхні схилів, що призводить до руйнувань. Причому тунелі у цьому випадку є концентраторами напружень.

Рисунок 2 – Руйнування тунельної оправи внаслідок обвалу укосу

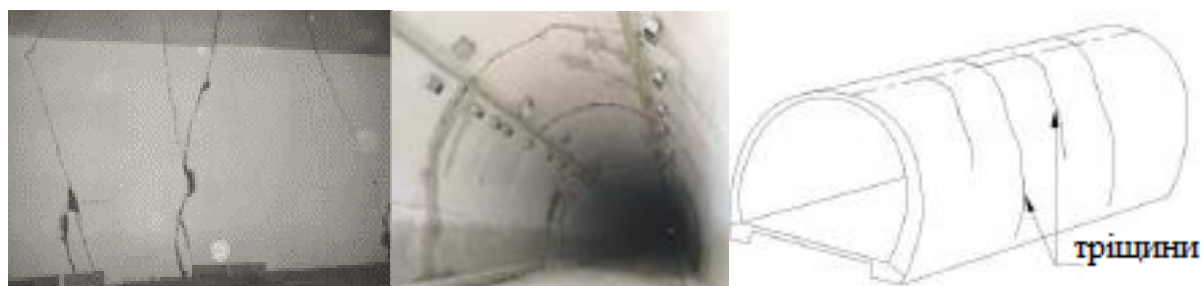
Поперечні тріщини (рис. 4) виникають у тому випадку, коли в тунельній оправі відсутні або недостатньо міцні поздовжні зв'язки між кільцями. При поширенні поздовжньої хвилі вздовж осі тунелів у перерізах виникають напруження розтягування стиснення, які призводять до розкриття тріщин.

Рисунок 4 – Поперечні тріщини

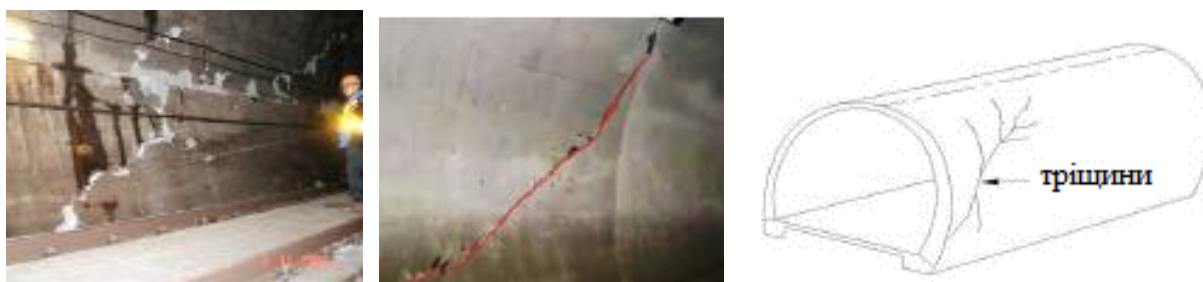
Окрім поперечних і поздовжніх тріщин можуть утворюватися і похилі тріщини, які зазвичай нахилені під кутом  $30-60^\circ$  до горизонту. Тріщини з'являються на одному боці тунелю і перериваються на границях кілець (рис.5).

Рисунок 5 – Похилі тріщини

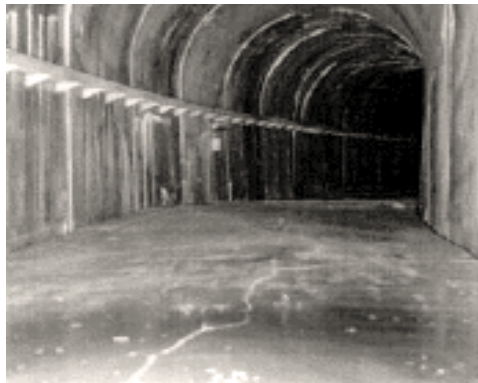
При деяких впливах відбувається руйнування лоткової частини тунельної оправи, яке являє собою протяжні тріщини, а також хвилеподібні деформації поверхні основи (рис. 6). Такі деформації можуть мати велику протяжність та великі амплітуди вертикальних переміщень.

Рисунок 6 – Тріщини в лотковій частині тунелю

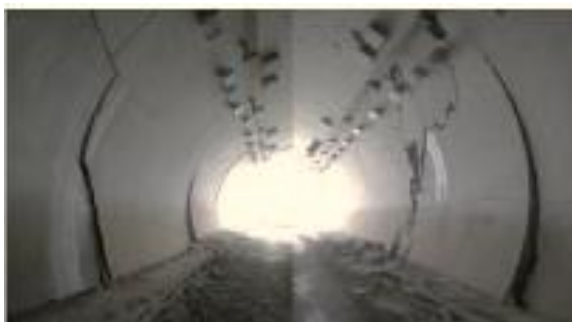
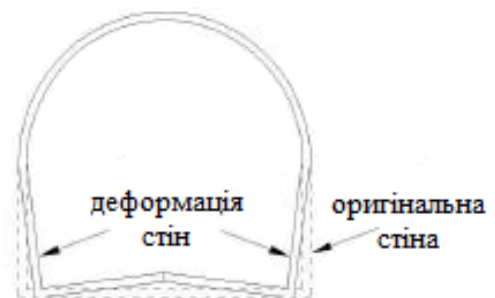
Деформація стін (рис. 7) відбувається через зменшення розмірів зворотного склепіння внаслідок його руйнування. Таке пошкодження оправи призводить до деформації бічних стін, а також виникненню численних тріщин у бетонній оправі.

Рисунок 7 – Деформація стін
