МЕТАЛЕВІ МОСТИ З ВИКОРИСТАННЯМ КОРТЕНОВОЇ СТАЛІ

Кібукевіч М.Г. ДМ-51-22

*Науковий керівник: к.т.н., доц. каф. МКБМ Синьковська О.В.
Харківський національний автомобільно-дорожній університет*

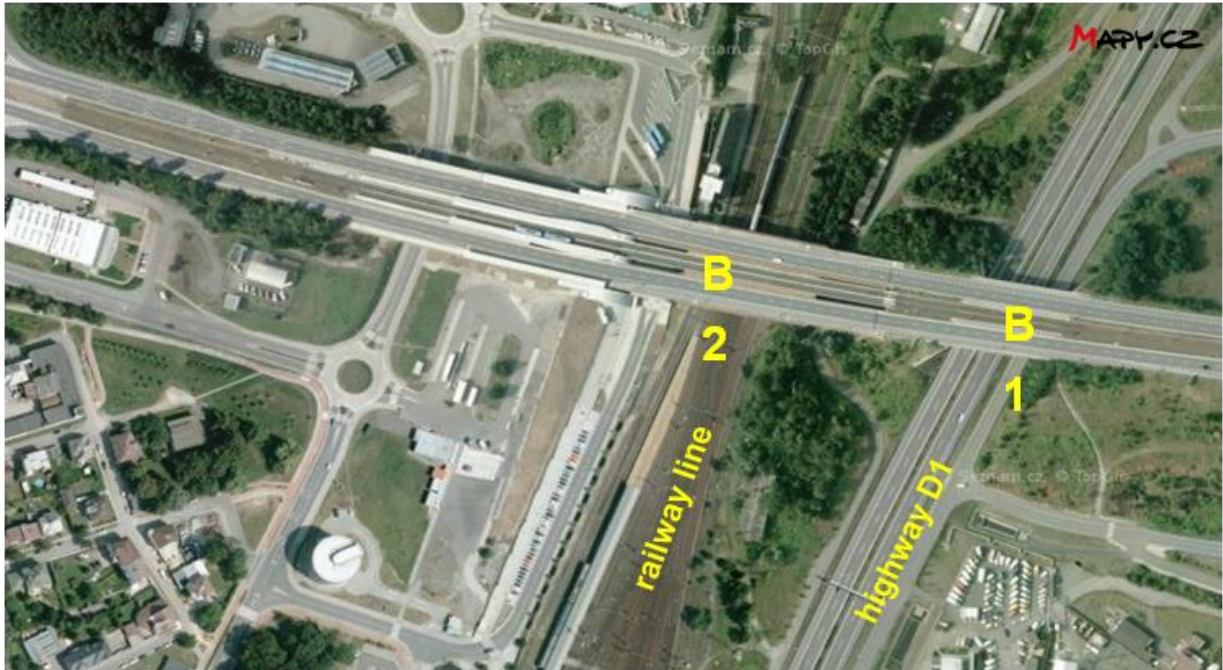
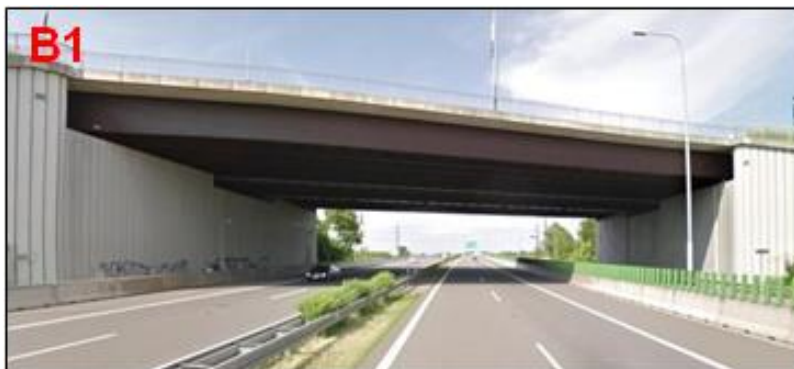
Рисунок 1 – Розташування мостових конструкцій з кортенової сталі
в Чеській Республіці

Для експериментального вимірювання осадження хлоридів та їх впливу на розвиток продуктів корозії було обрано дві конструкції мостів (рис. 1). Обидва мости розташовані в Оставі (Чехія), а саме:

- Міст B1 – сталевий міст з кортенової сталі на дорозі № 479 через автомагістраль, побудований у 2001 році;
- Міст B2: сталевий міст з кортенової сталі на дорозі № 479 через залізничну лінію, побудований це у 1983 році.

Конструкції мостів, що розглянуто в дослідженні, розташовані на одній дорозі. Опорні конструкції обох мостів виготовлені зі сталі вивітрювання S355J2W. Відстань між центрами мостів становить приблизно 200 м (рис.1). Авторами досліджень відмічається, що конструкції мостів схожі між собою. Отже, відмічається дуже схожа ситуація щодо осідання хлоридних та пилових частинок, що активні через рух транспорту, що веде через міст.
