ЛІКВІДАЦІЯ НАСЛІДКІВ РУЙНУВАННЯ ШЛЯХОПРОВОДУ  
НА АВТОМОБІЛЬНІЙ ДОРОЗІ М-18-1 ПІД'ЇЗД ДО  
МІЖНАРОДНОГО АЕРОПОРТУ «ХАРКІВ» НА ДІЛЯНЦІ  
КМ 0+518 (СЕЛ. ПІСОЧИН)

*Приходько Д.Д. 41ДМ  
керівник: Митрохіна М.О  
ХДАДК*

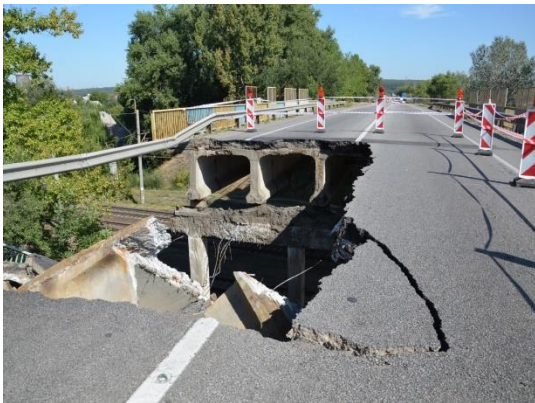
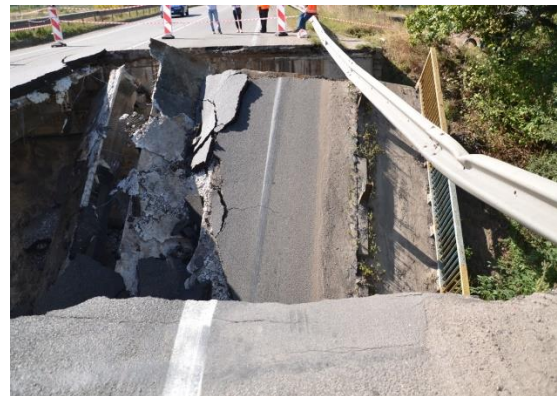
Наслідки руйнування шляхопроводу:

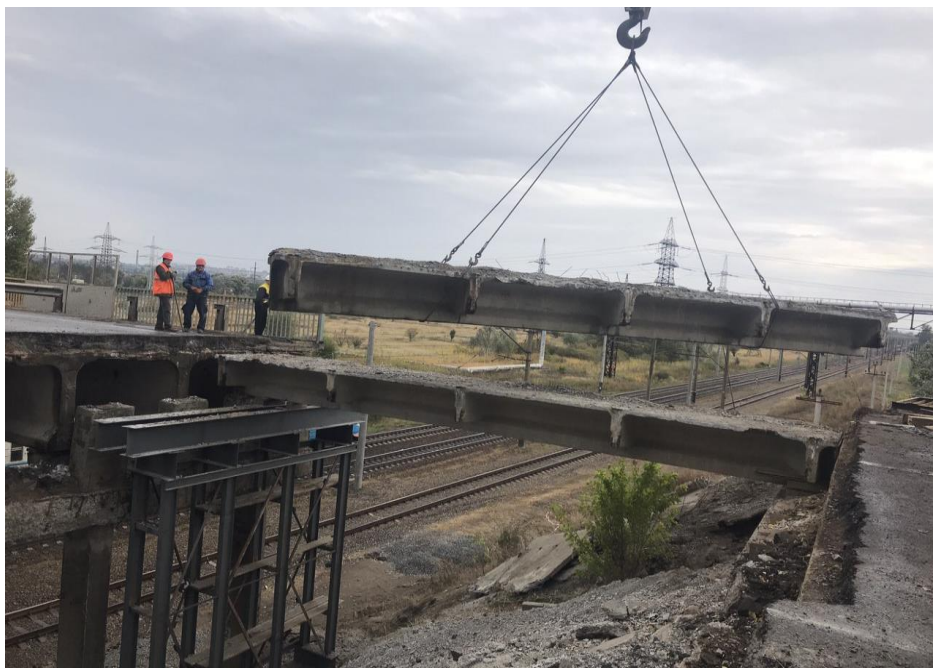
1. Демонтаж зруйнованих балок прогінної будови:

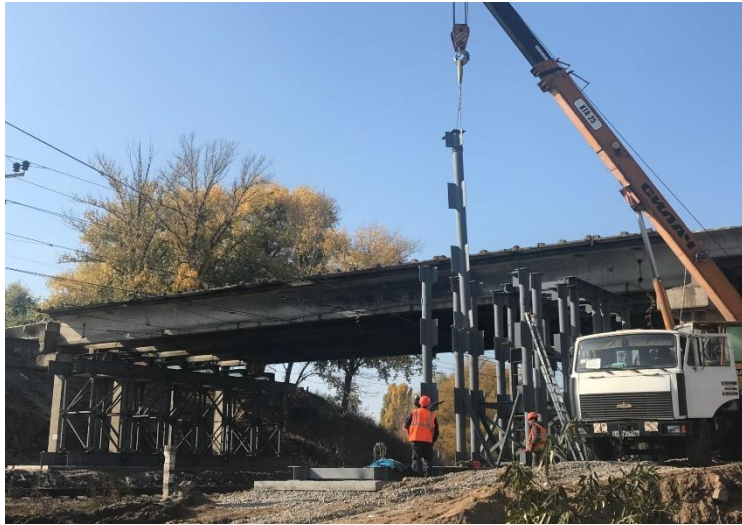
## 2. Встановлення мостових інвентарних конструкцій (МІК)

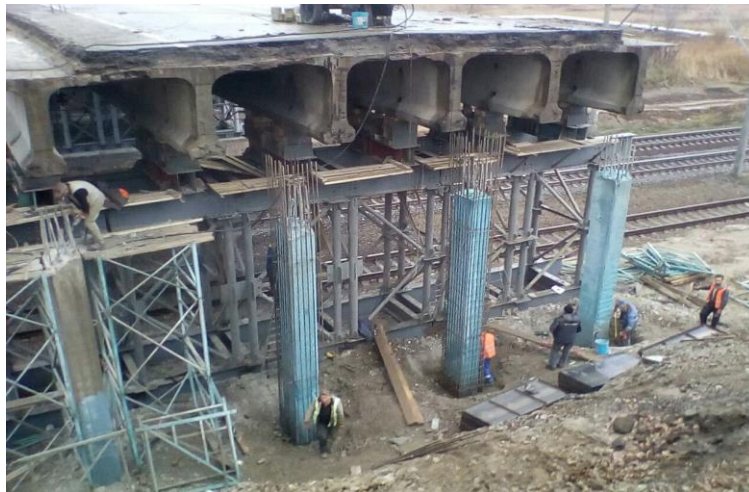
3. Армування та бетонування стійок опор. Ремонт та посилення стійок опор виконується способом улаштування з/б «сорочки».

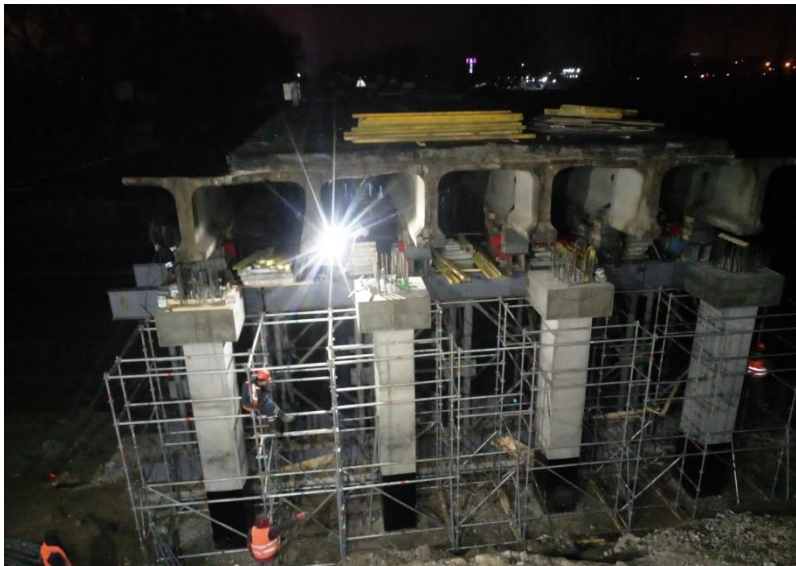
4. Армування та бетонування капітелів над стійками

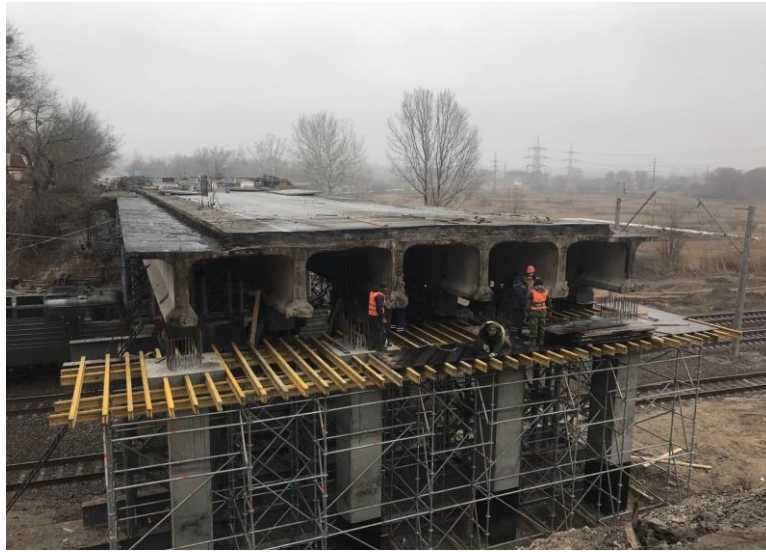
### 5. Армування ригелю опори №3

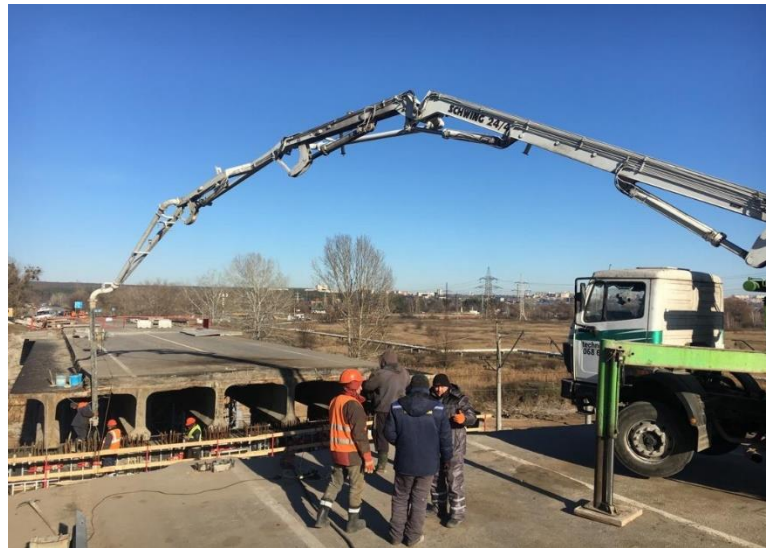
### 6. Бетонування ригелю опори №3

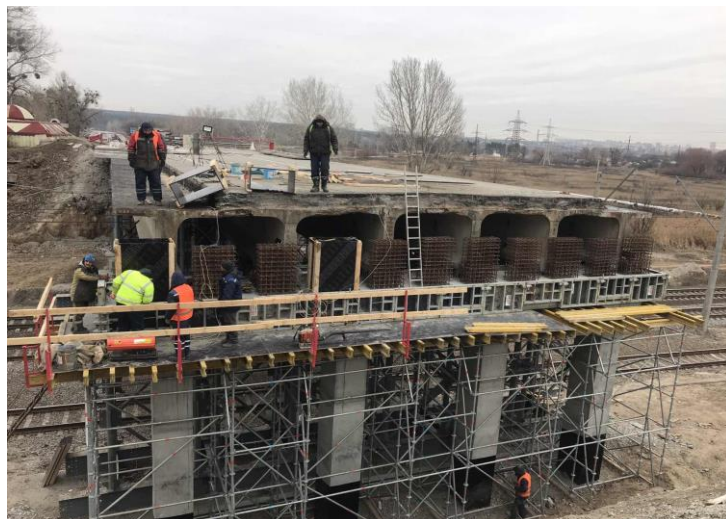
### 7. Армування та бетонування підферменників

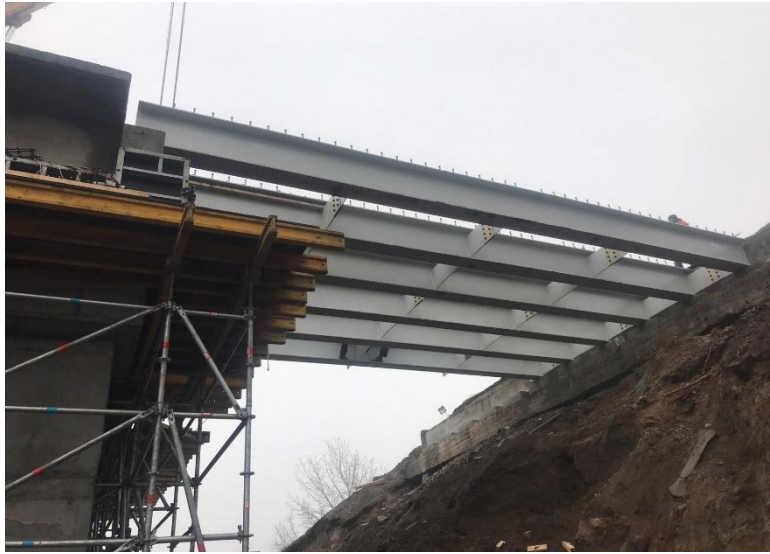
### 8. Встановлення нових металевих балок прогону №3.

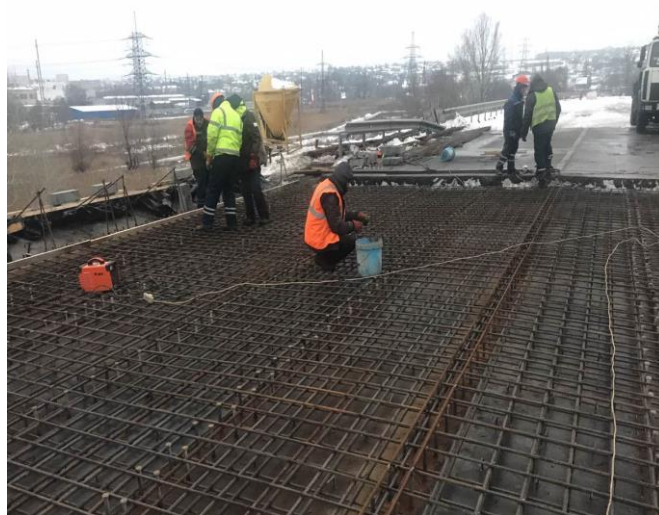
### 9. Армування накладної монолітної плити

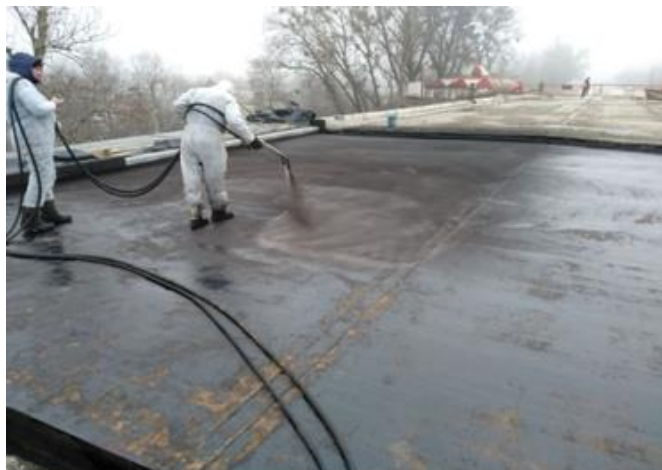
### 10. Улаштування напилювальної гідроізоляції із застосуванням бітумно-латексної емульсії “Рідка гума”

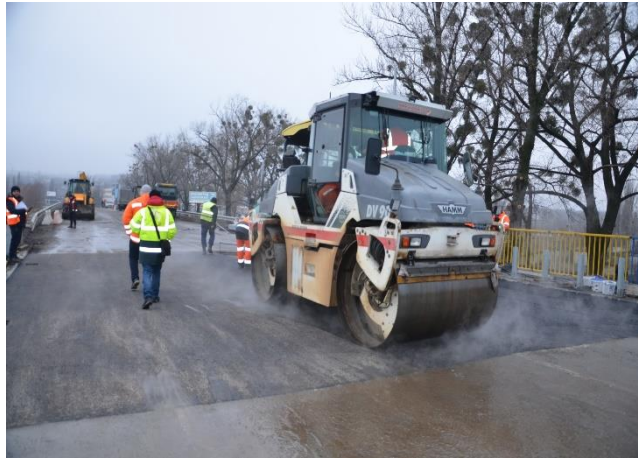
## 11. Укладення асфальтобетонного покриття

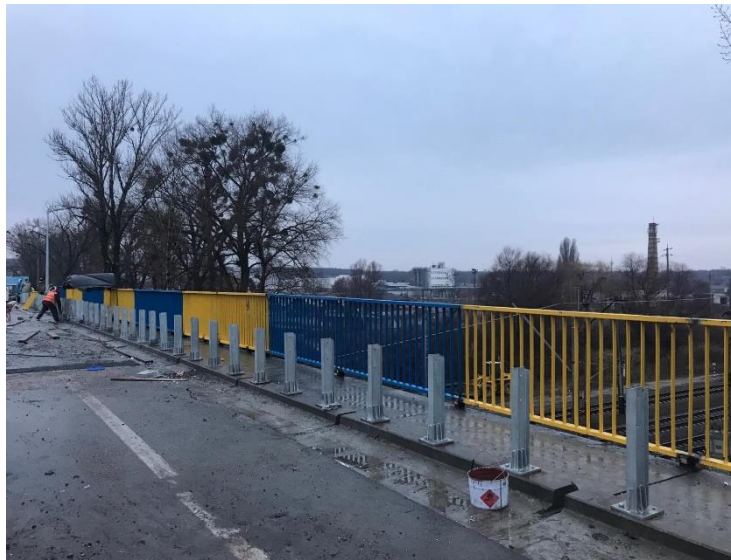
## 12. Улаштування перильного та бар'єрного огородження

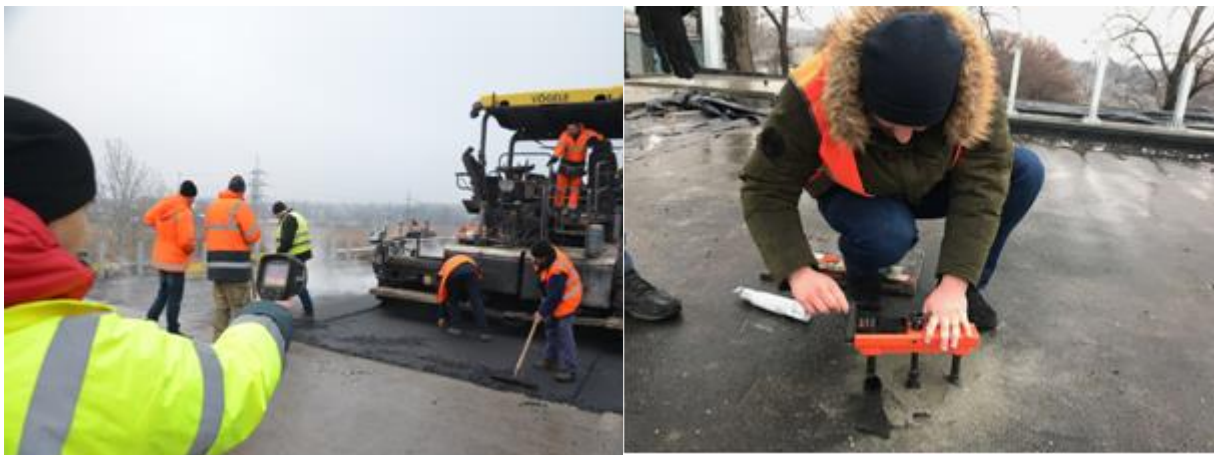
## 13. Контроль якості виконання робіт

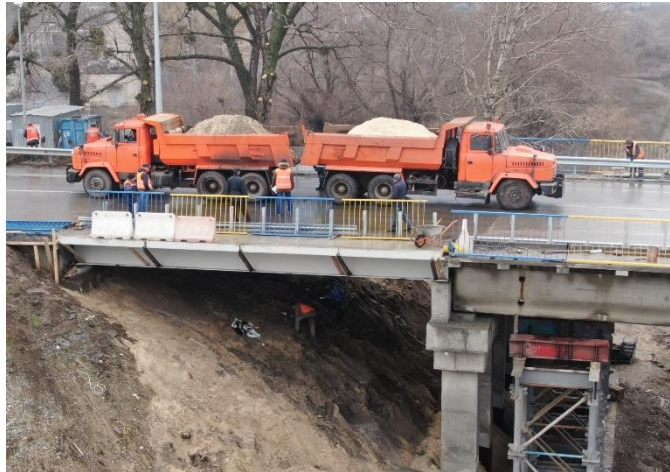
## 14. Випробування шляхопроводу
