Фоменко Елена Александровна, научный сотрудник, Харьковский национальный автомобильно-дорожный университет  
Седов Андрей Витальевич, к.т.н., доцент, Харьковский национальный автомобильно-дорожный университет, т. 707-37-80, avs.sedoff@yandex.ua

## **ВЛИЯНИЕ НАГРУЗКИ И КЛИМАТИЧЕСКИХ ФАКТОРОВ НА РАБОТУ АСФАЛЬТОБЕТОННЫХ ПОКРЫТИЙ ПОСЛЕ ЯМОЧНОГО РЕМОНТА**

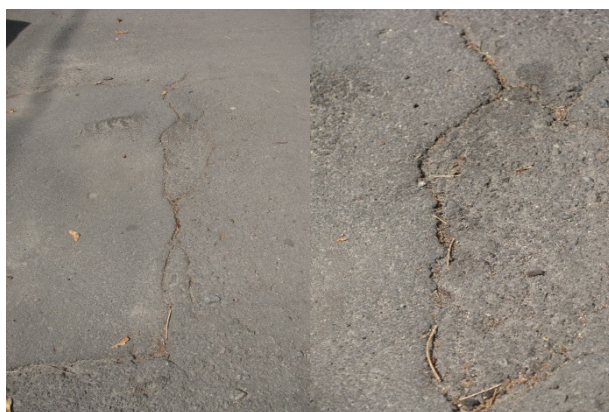
Рисунок 1 – Развитие трещин по контуру карты ямочного ремонта

Процесс повторного повреждения покрытия, в основном, начинается с зоны стыка по контуру карты ремонта. Причиной возникновения трещины являются напряжения и деформации, которые часто превышают предельно-допустимые для данного состояния системы значения, т.е. недостаточная прочность сопряжения, которая обеспечивается внутренним трением и сцеплением системы. Уменьшить повторность разрушений асфальтобетонных покрытий можно за счет увеличения прочности зоны стыка карты ремонта. При этом необходимо установить, как изменяется характер работы слоя покрытия после проведения работ по ямочному ремонту, а также как влияет изменение погодных-климатических факторов на работу отремонтированного покрытия. Под работой покрытия здесь следует понимать его способность воспринимать и передавать нагрузку на подстилающие слои по всей плоскости без резких изменений и скачков [1, 2].

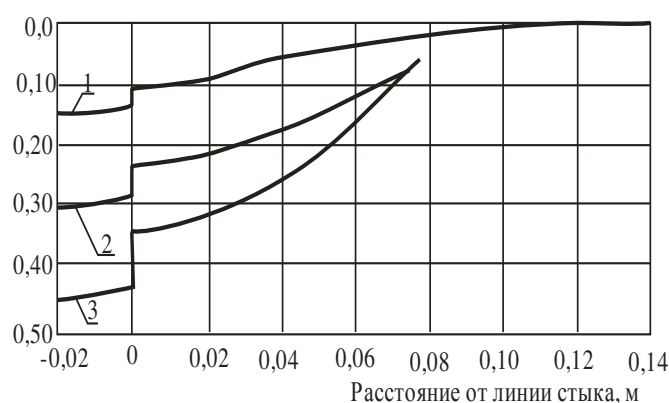
- 1 – при влажности покрытия 0 %;
- 2 – при влажности покрытия 1,0 %;
- 3 – при влажности покрытия 1,5 %;

Рисунок 3 – Величины упругих прогибов при разной влажности покрытия

Анализ результатов исследований проводившихся на кафедре строительства и эксплуатации автомобильных дорог показал, что при достаточной прочности соединения стыкуемого покрытия последнее работает как монолитный слой. В этом случае нагрузка на подстилающий слой передается как от упругой бесконечной плитой, а эпюра прогибов покрытия представляет собой плавную без скачков кривую. При уменьшении прочности стыка, под нагрузкой возникают деформации смещения по плоскости стыка. Это, в свою очередь, приводит к искажению вышеописанной картины работы покрытия как монолитного слоя» (рис. 2-3 ) [2].
