ВПЛИВ ТЕХНІЧНОГО СТАНУ ТРАНСПОРТНОГО ЗАСОБУ НА РОЗВИТОК МЕХАНІЗМУ ДТП.

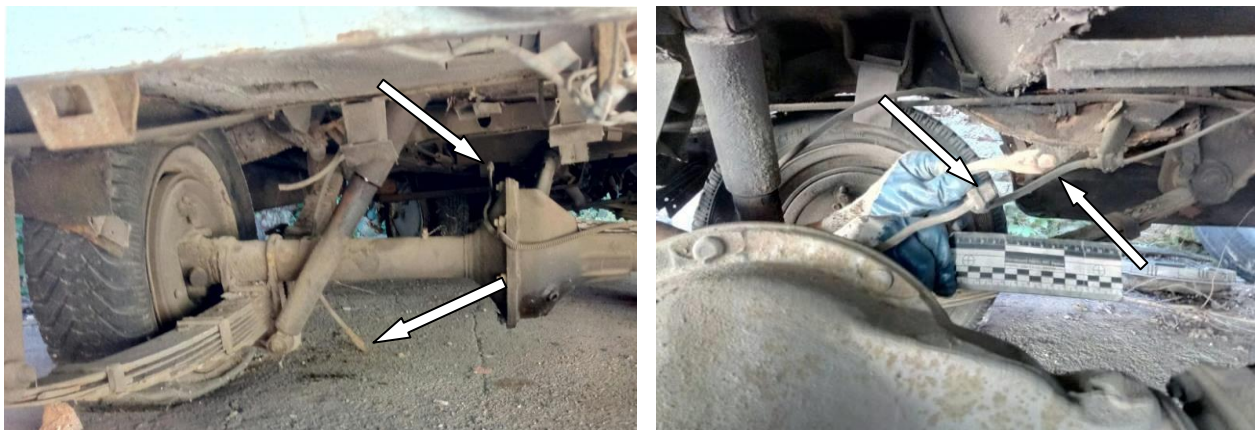
Серед явних прикладів недбалого ставлення водія до технічного стану свого транспортного засобу є, наприклад: на рисунку 1, 2 показаний автомобіль РАФ в якому мається невідповідність пп. 31.4.1 а) у вигляді “заглушення” гальмівного контуру, який відповідає за подачу гальмівної рідини до гальмівних механізмів задніх коліс. Дана технічна невідповідність могла вплинути на збільшення гальмівного шляху автомобіля під час гальмування або під час екстреного гальмування та призвести до заносу, розвороту автомобіля.

Рисунок 1, 2 – Загальний вигляд пошкодження гальмівного трубопроводу автомобіля РАФ

Вищевказана несправність гальмівної системи значно знижує ефективність гальмування автомобіля, тому являє небезпеку для всіх учасників руху. Експлуатація автомобіля в такому стані заборонена.

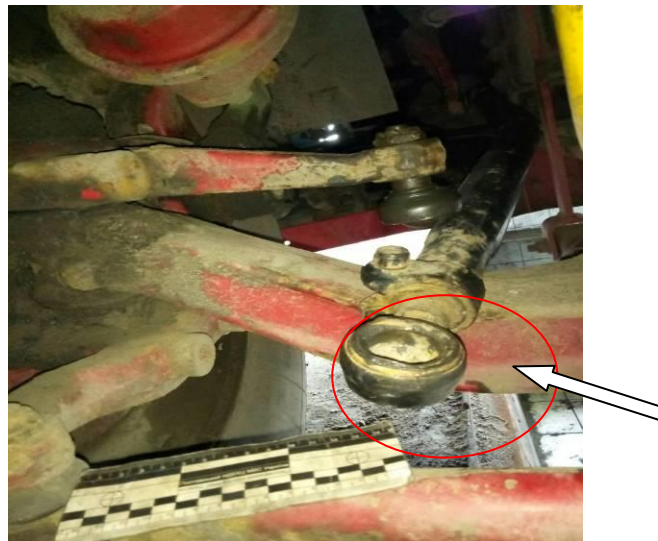
На рисунку 3 показана продольна рульова тяга автомобіля марки DAF XF 95, яка від’єдналася від свого конструктивного місця кріплення внаслідок

значного зносу шарніру який з'єднує поворотний кулак лівого переднього колеса з рульовою тягою. Внаслідок даної технічної несправності водій втрачає змогу керувати автомобілем, що у свою чергу призводить до подальшого виникнення дорожньо-транспортної пригоди. Це стало причиною виникнення ДТП.

Рисунок 3 – Загальний вигляд пошкодження продольної рульової тяги автомобіля DAF XF 95

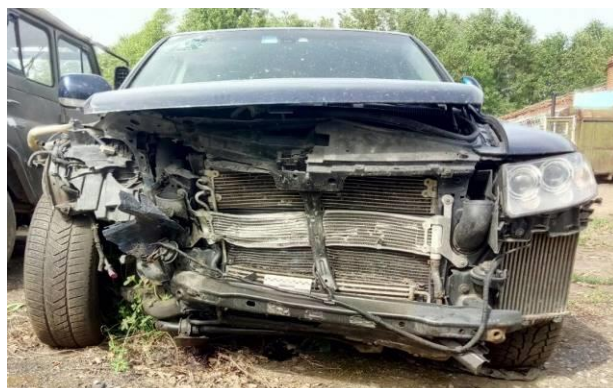
На рисунку 4, 5 показаний автомобіль Volkswagen Touareg, на передній вісі якого були встановлені шини з різним малюнком протектора а також різної розмірності. Дана невідповідність пп. 31.4.5 а) ,г) Правил дорожнього руху України могла вплинути на курсову стійкість та керованість автомобіля під час руху і стати причиною ДТП. Такі питання потребують більш глибокого дослідження, наприклад, проведення відповідного експериментального дослідження (ходових випробувань) або комп'ютерного моделювання.

Рисунок 4 – Загальний вигляд автомобіля Volkswagen Touareg

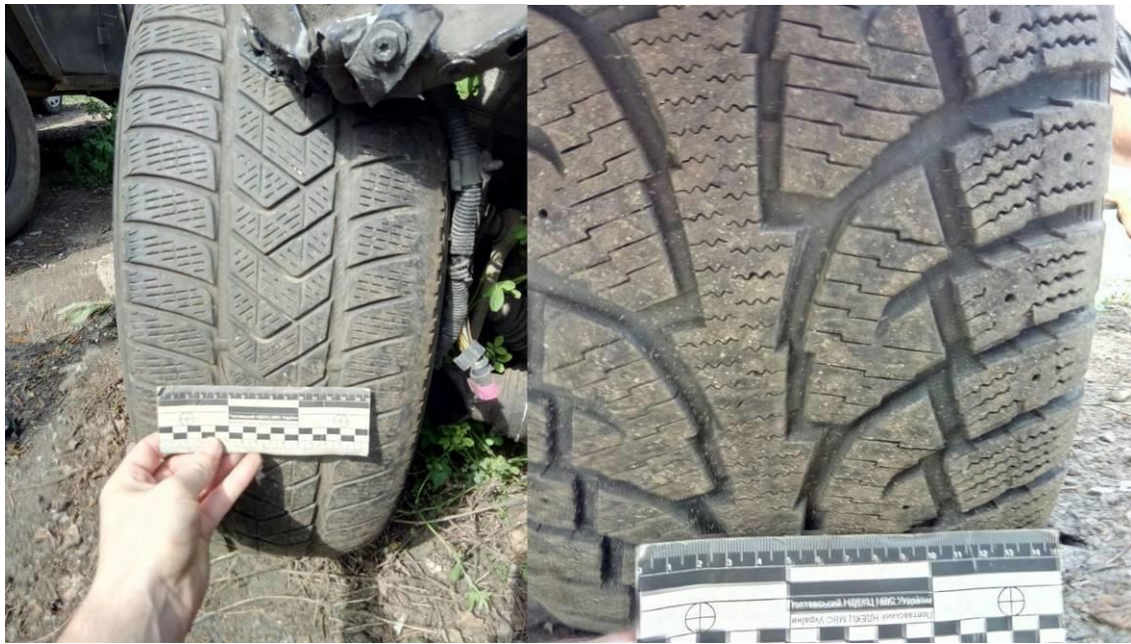
Рисунок 5 – Загальний вигляд шин передніх коліс з різним малюнком протектора автомобіля Volkswagen Touareg
