(19) UA (11) 66964 (13) A

(51) 7 E01C23/09

(54) СПОСІБ РЕМОНТУ АСФАЛЬТОБЕТОННИХ ПОКРИТТІВ АВТОМОБІЛЬНИХ ДОРІГ

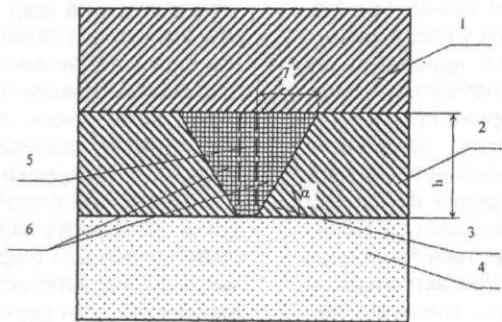
На малюнку представлена схема ремонту асфальтобетонного покриття з наскрізними тріщинами, у якому виключена можливість утворення відбитих тріщин,

де 1 - шар посилення; 2 - шар, що посилюється із тріщиною; 3 - кут α оброблення тріщин; 4 - підстава посилюваного шару; 5 - існуюча тріщина; 6 - спеціальний матеріал для ремонту; 7 - площа

ремонту, пов'язана з величиною кута α , h - товщина шару, в якому є тріщина, що ремонтується.

Поставлена задача досягається тим, що у відомому способі ремонту асфальтобетонних покриттів, що включає оброблення стінок тріщин, очищення від забруднень, закладення спеціальним матеріалом у відповідності до винаходу оброблення стінок тріщин, здійснюють з їх нахилом під кутом - $45-75^\circ$ до підвалини.

Діапазон кутів, що замовляється, зв'язаний з товщиною ураженого тріщиною покриття і гарантує неруйнування цього шару в основі. Від величини кута залежить площа 7, що забезпечує перерозподіл і усунення концентрації зусилля від рухомого навантаження в зоні тріщини і спільну роботу шарів 1 і 2.
